EKSPERTYZA TECHNICZNA

TEMAT: Ocena stanu technicznego budynku Szkoły
Podstawowej w Gołąszy Górnej

Szkoła Podstawowa w Gołąszy Górnej

**Gołąsza Górna, gmina Psary
Dz. geodezyjna nr 157/5**

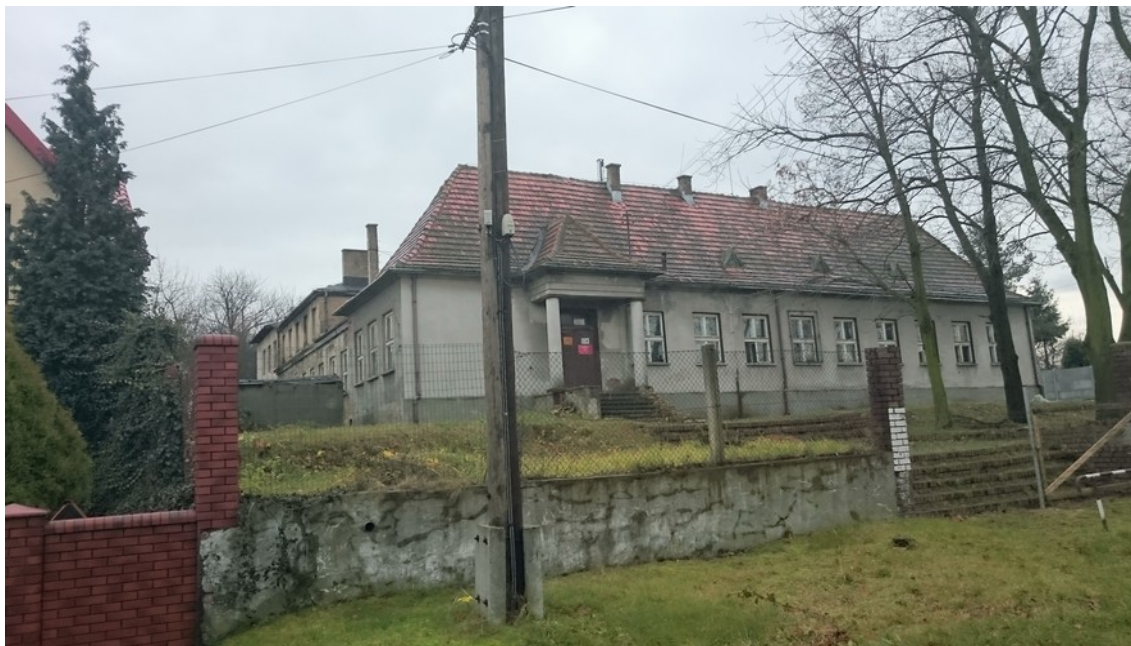
Fot. nr 1. Widok elewacji frontowej

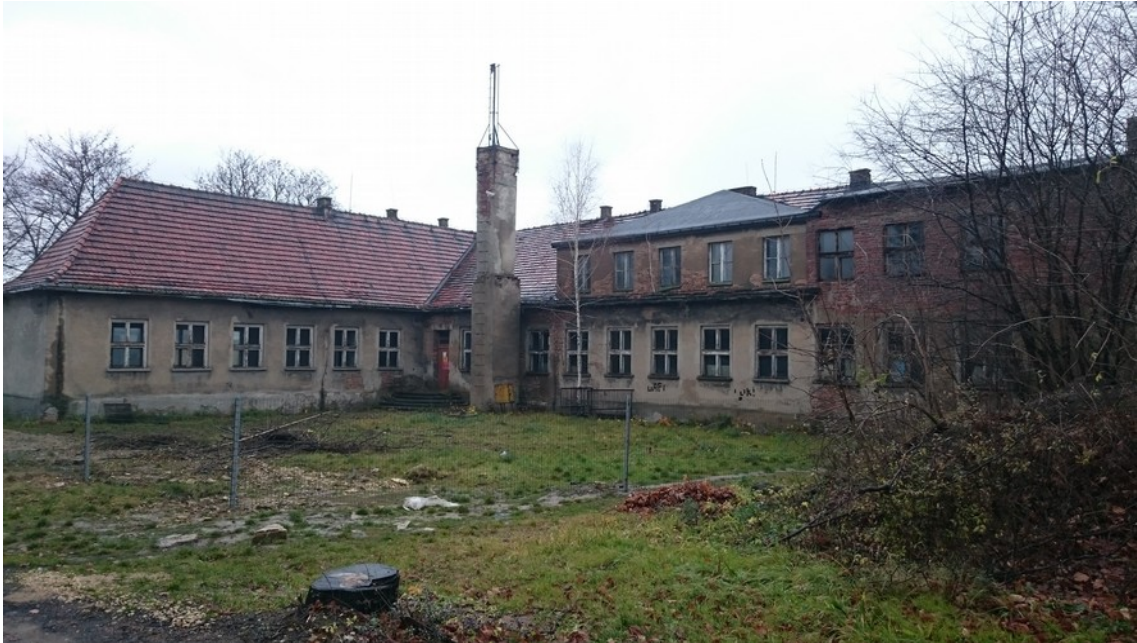
Fot. nr 2 Widok elewacji tylnej

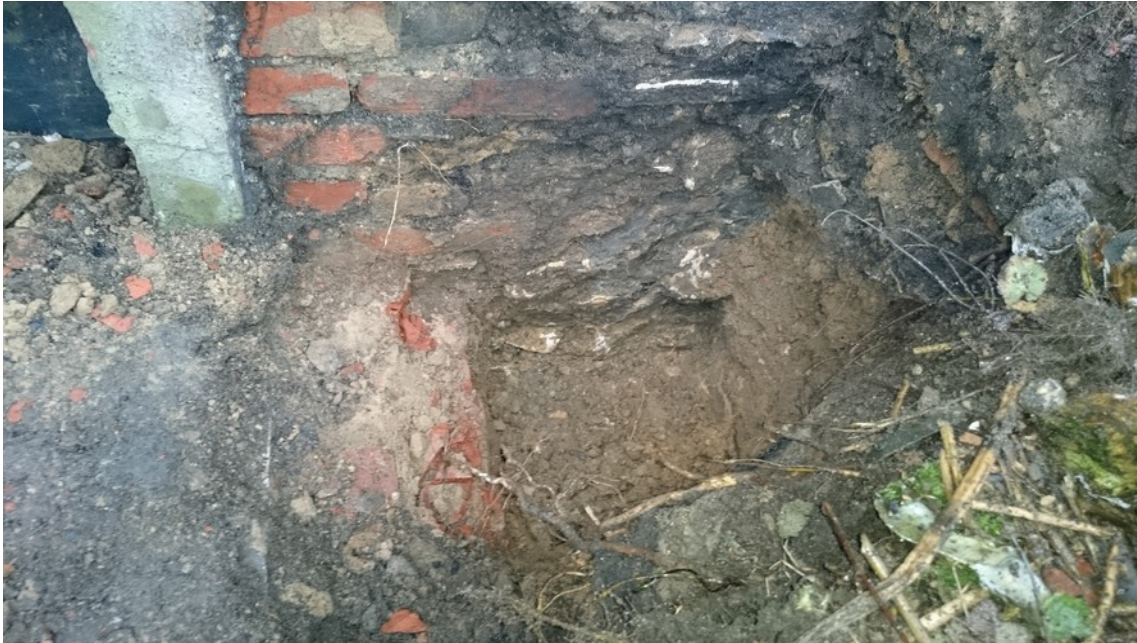
-fundamenty – zarówno część niepodpiwniczona jak i podpiwniczona posadowione są na gruncie rodzimym na ścianach fundamentowych kamiennych z kamienia wapiennego.

Fot. nr 3 Zdjęcie pokazuje ścianę fundamentową z kamienia wapiennego oraz brak izolacji bitumicznej ścian w części podpiwniczonej

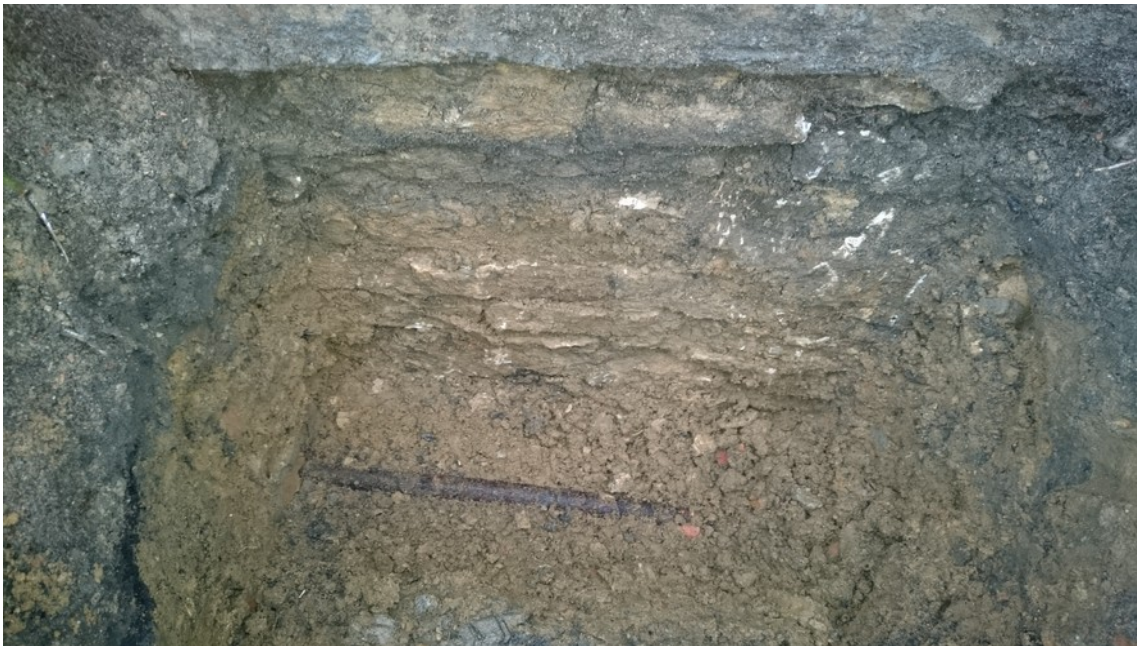
Fot. nr 4 Zdjęcie pokazuje ściany fundamentową w części niepodpiwniczonej budynku oraz brak izolacji bitumicznej ścian. W wykopie nie stwierdzono wody gruntowej.

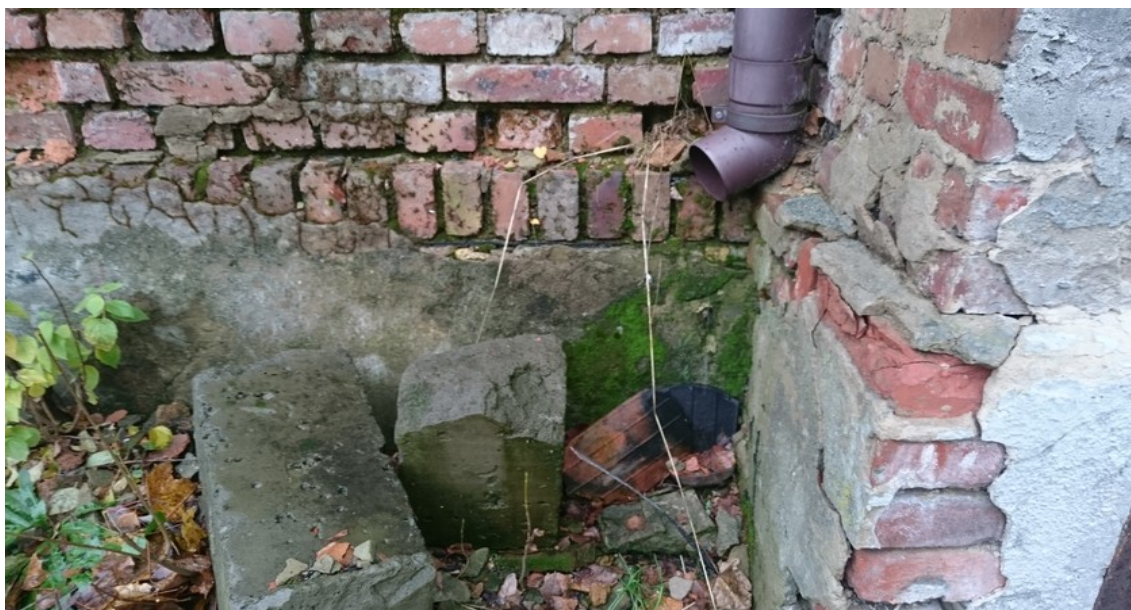
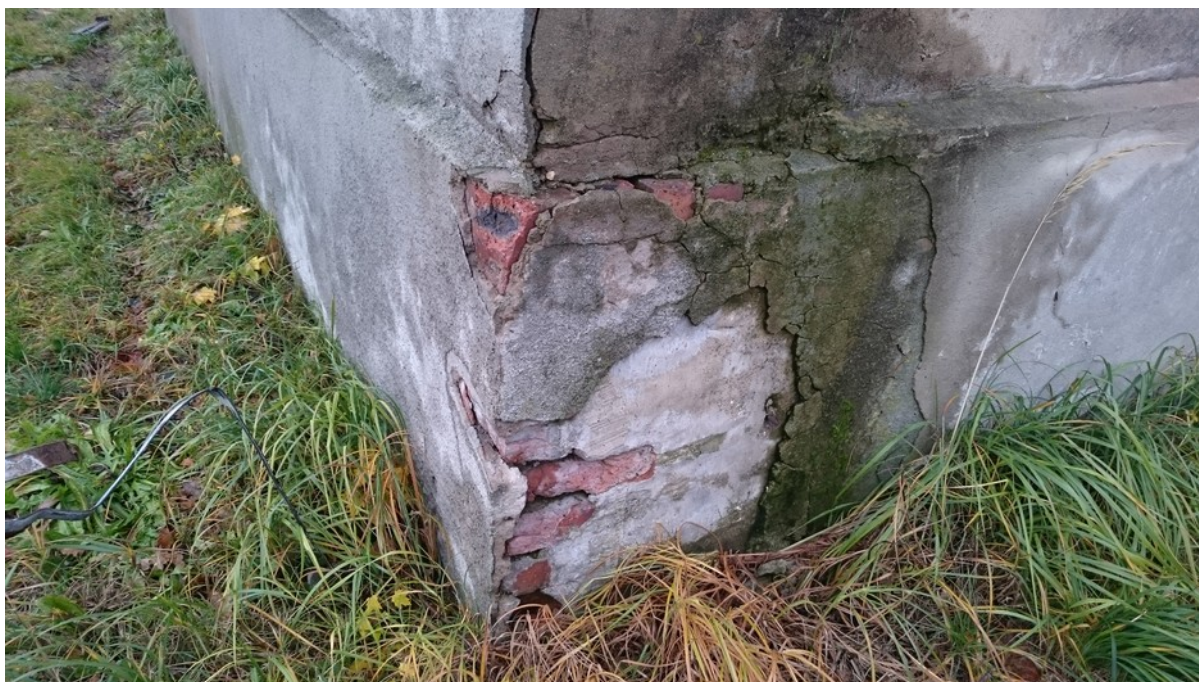
-**ściany piwniczne**- wykonane są jako ceglane na zaprawie cem.- wapiennej. Poniżej terenu ściany są nieotynkowane i nie zabezpieczone przeciwwilgociowo.

Powyżej terenu ściany zewnętrzne fundamentowe są otynkowane, ale tynk w 40% odparzony, zmurszały z ogniskami zagrybienia.

Fot. nr 5 Zdjęcie pokazuje stan murów fundamentowych zewnętrznych
(w obrębie rur spustowych)

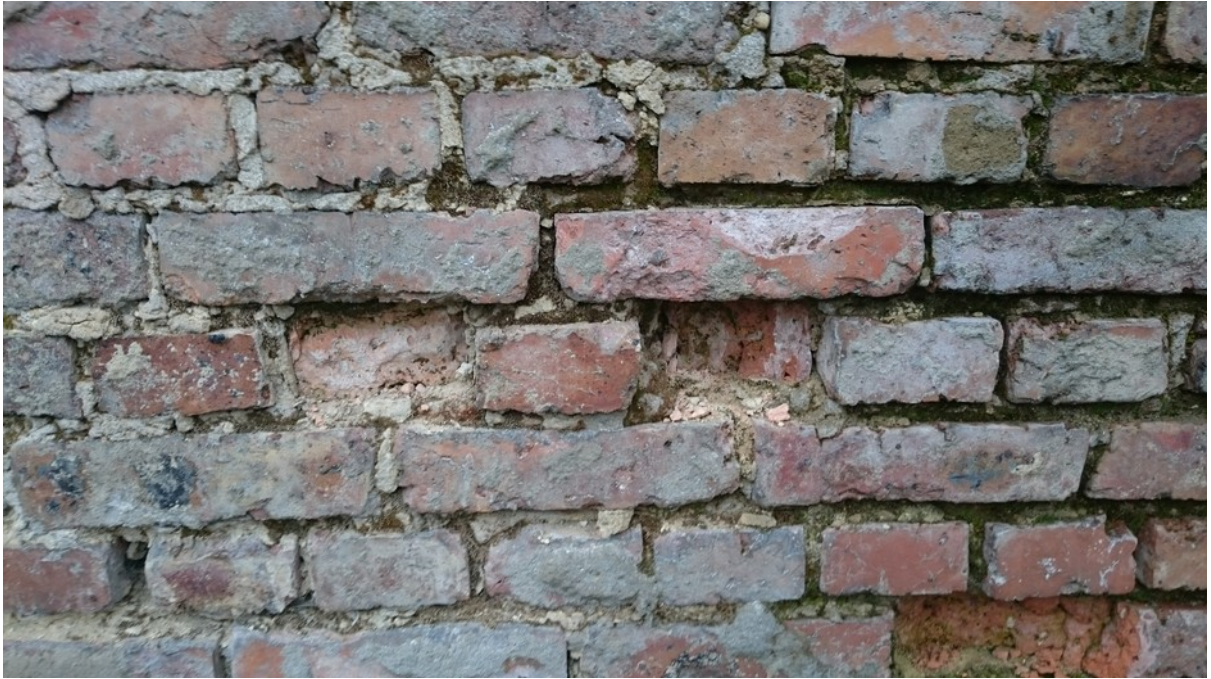
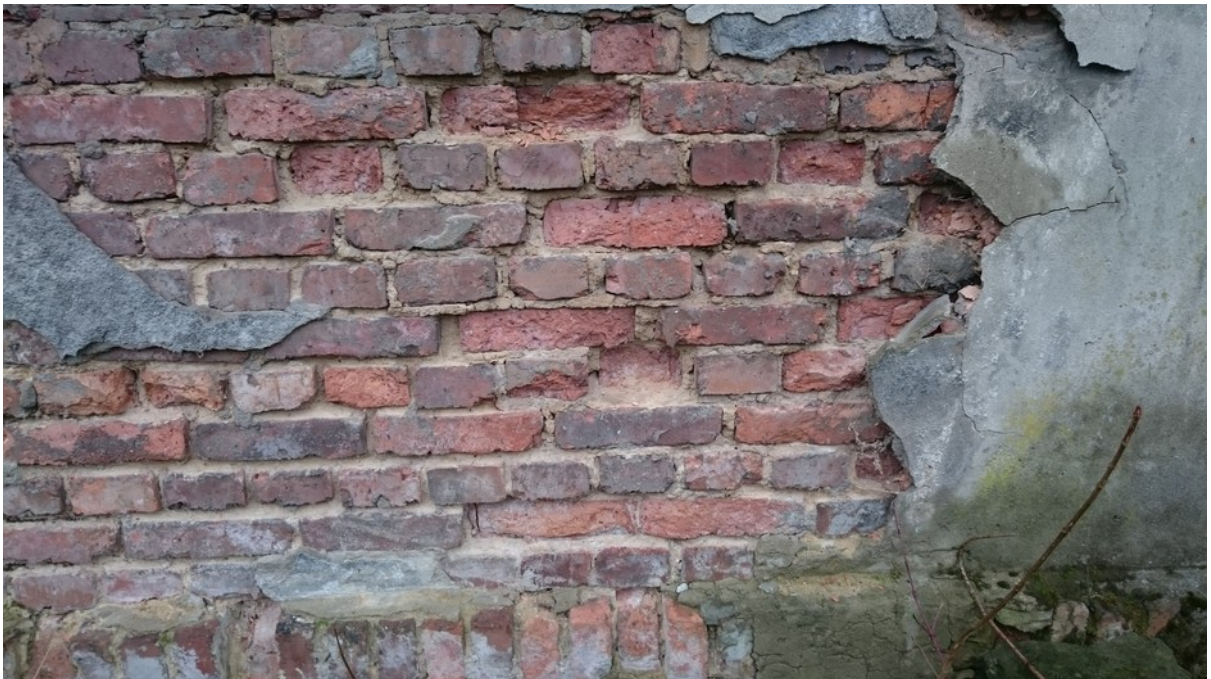
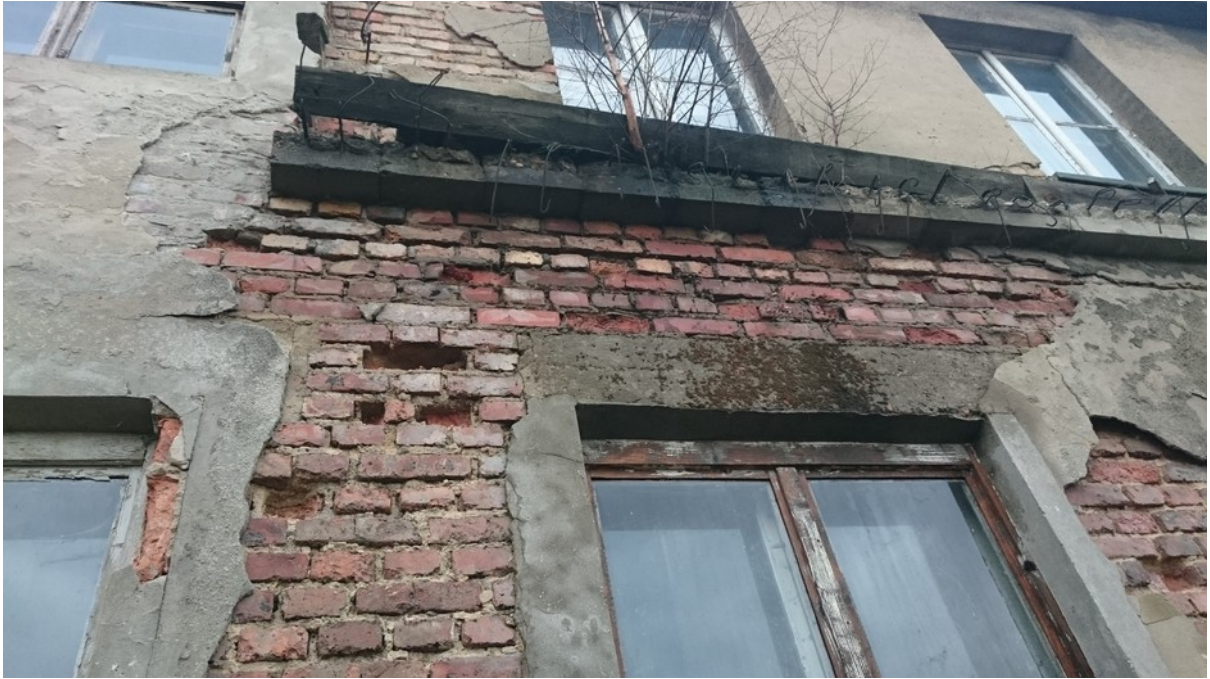
- **ściany zewnętrzne nośne**- wykonane są z cegły pełnej na zaprawie cementowo-wapiennej, otynkowane tynkiem cementowo-wapiennym. Stwierdza się duże ubytki w strukturze tynku, łącznie z zniszczeniem miejscowym struktury cegły w ścianach, co pokazują załączone fotografie.

Fot. nr. 7 Widok elewacji ściany zewnętrznej. Na zdjęciu widać ubytki w strukturze cegieł ściany.

- oględziny ścian nośnych w budynku pozwalają ocenić ich stan jako zadawalający. Stwierdzono odpadające i zmuśnięte tynki na ścianach, co jest oczywiste z uwagi na wieloletnie nieogrzewanie obiektu. W wielu miejscach stwierdzono miejscowe ubytki w strukturze cegieł na powierzchni ścian oraz miejscowe zagrzybienienie spowodowane zciekami wód opadowych z nieszczelnego dachu.

Zalecam naprawę uszkodzonych cegieł przez wykucie uszkodzonych cegieł i wmurowanie w te miejsca nowych cegieł.

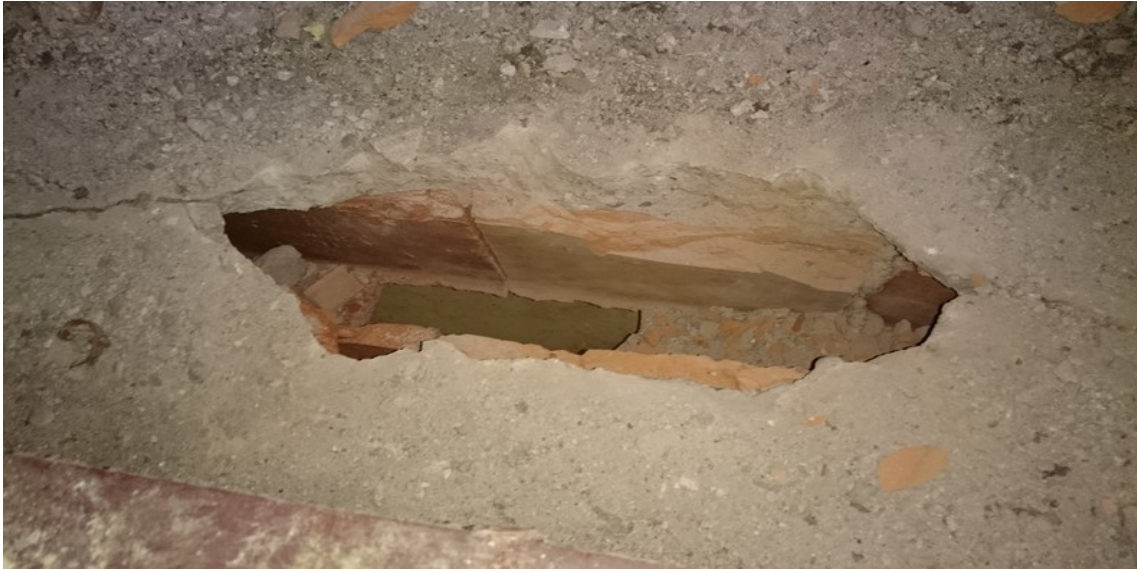
-stropy- strop nad piwnicami jest żelbetowy płytowy. Nie stwierdzono oznak zużycia lub przeciążenia, które świadczyłyby o złym stanie technicznym. Strop nad parterem jest gęstożebrowy ceramiczno-betonowy typu Acerman. Również oględziny tego stropu nie wykazały uszkodzeń, czy też oznak (ugięć), nadmiernego wyężenia. Najbardziej zły stan stwierdzono dokonując oględzin stropu drewnianego nad piętrem w części tylnej budynku szkoły(w obrębie klatki schodowej). Belki stropu oraz podłoga ślepa jak też podsufitka są w wielu miejscach zbutwiałe, spróchniałe i przegnite. Taki stan rzeczy jest wynikiem występujących przecieków dachu, brak bieżącej konserwacji i naturalna erozja drewna w obiekcie nieogrzewanym.

Fot. nr 10 Zdjęcie pokazuje odkrywkę (od strony podłogi piętra) stropu Acermana nad parterem.

2./Wykonane obliczenia statyczne nośności stropu (Acermana) nad parterem wykazały, że przedmiotowy strop nie musi być wzmocniony ze względu na obciążenie wynikające z nowej projektowanej funkcji. Strop nad piwnicą(kotłownią) oceniam jako dobry i posiadający odpowiednią nośność dla przeniesienia obciążeń spowodowanych nową funkcją pomieszczeń pod którymi znajdują się piwnice. Strop drewniany nad piętrem w części tylnej budynku oceniam jako zły zagrażający bezpieczeństwu użytkowania pomieszczeń nad którymi ten strop występuje. Zalecam rozbiórkę tego stropu.

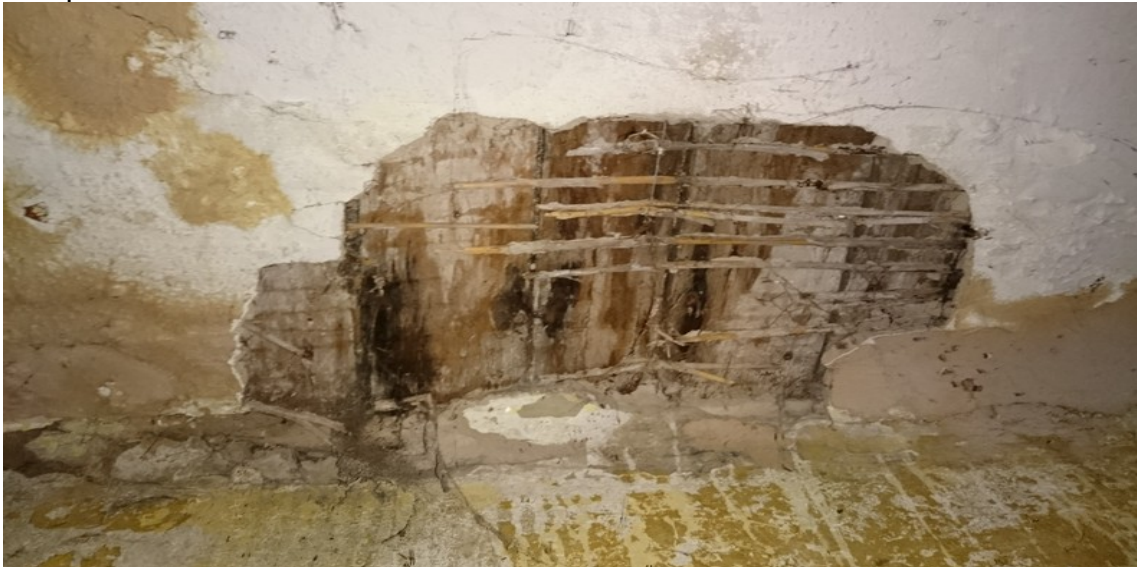
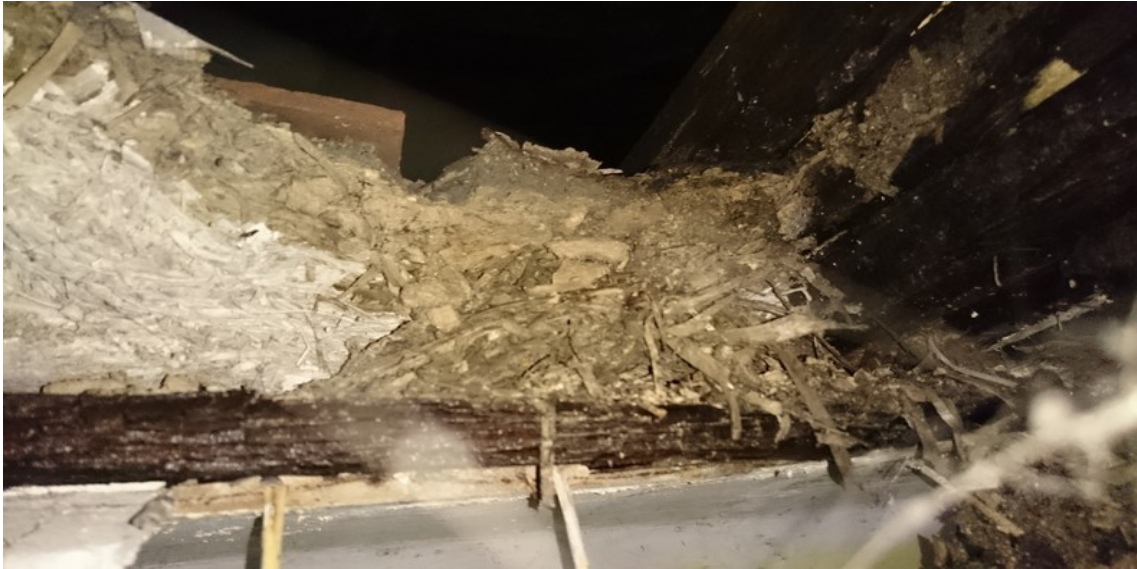
Fot. nr 11 Widok stropu drewnianego od strony sufitu kondygnacji piętra

Fot. nr 12 Fotografia pokazuje stan zniszczenia stropu drewnianego. Jak widać ociepleniem stropu od strony strychu jest suprema(płyty wiórowo-cementowe)

Do elementów, które należy rozebrać zaliczyłbym: strop drewniany i dach nad piętrem części tylnej budynku, strop żelbetowy nad piętrem w części tylnej budynku, ściany nośne drugiej kondygnacji części tylnej, posadzki na gruncie na parterze budynku, schody betonowe zewnętrzne główne i boczne, wymianą całkowitą stolarki okiennej i drzwiowej, istniejącą instalację c.o., wod .kan. i elektryczną.

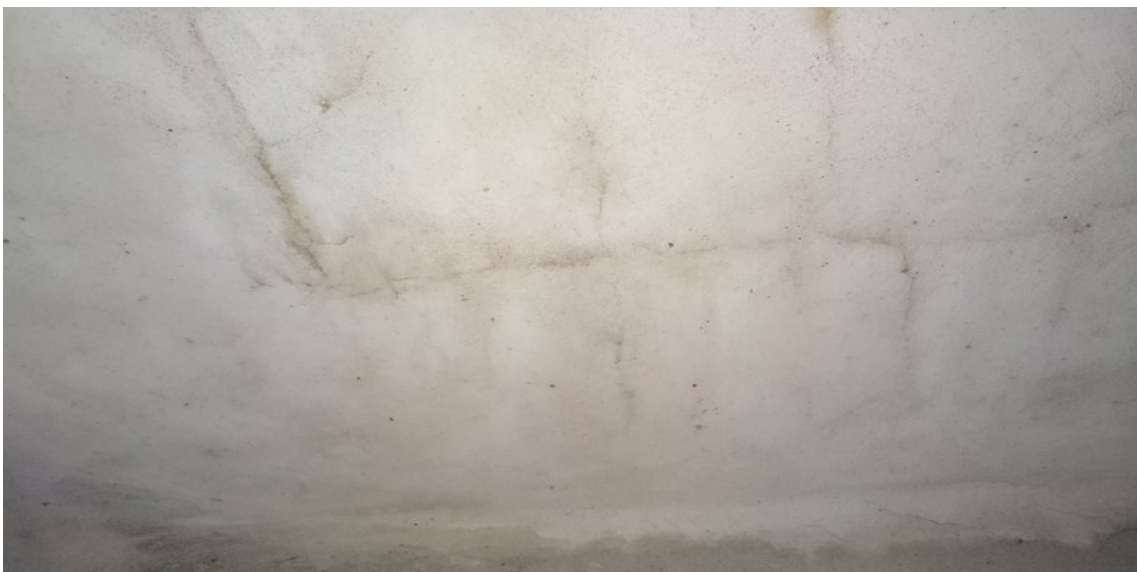
Strop w części tylnej budynku nadbudowanej w ramach realizacji projektu przebudowy strychu na pomieszczenia mieszkalne jest stropem żelbetowym krzyżowo zbrojonym, którego stan techniczny oceniam również jako zły. Stwierdzam występowanie zarysowań i pęknięć, które świadczą o wyężonej pracy. Analiza obliczeń statycznych wykonanych przez autorów projektu nadbudowy pozwala stwierdzić zbyt małą grubość płyty stropowej. Przy takiej grubości płyty żelbetowej nie sprawdzają się warunki graniczne użytkowania(ugięcia). Przy rozpiętościach 5,00x 5,70m grubość stropu powinna wynosić ok. 14,0 cm , a grubość stropu zaprojektowana i wykonana wynosi 10,0 cm.

Fot. nr 13 Strop żelbetowy nad drugim piętrem(cz. nadbudowana). Na zdjęciu widoczne są pęknięcia i zarysowania płyty stropu żelbetowego

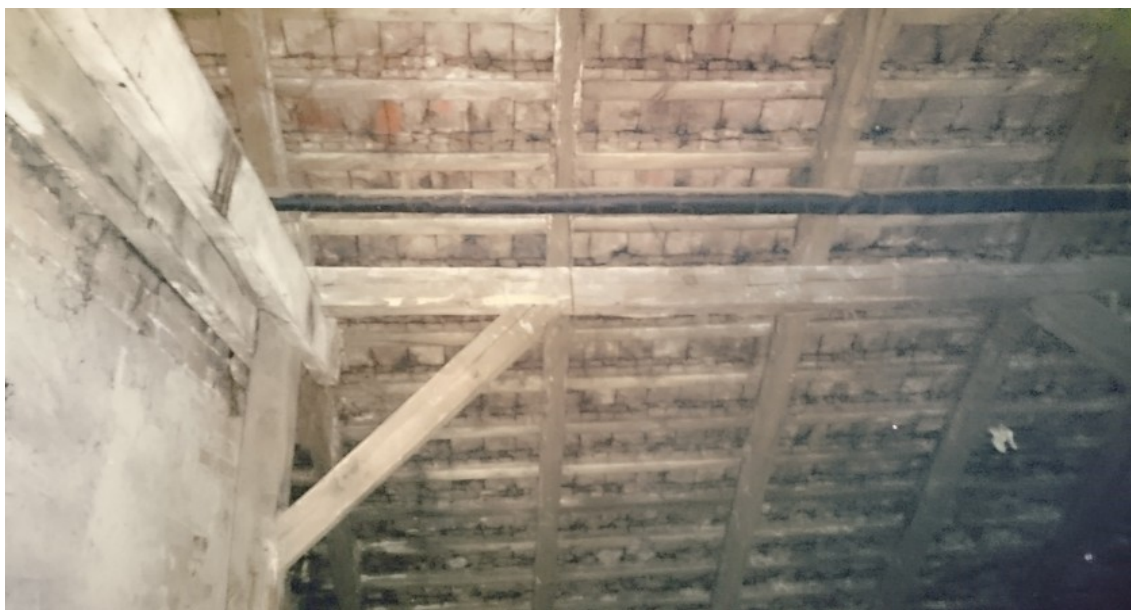
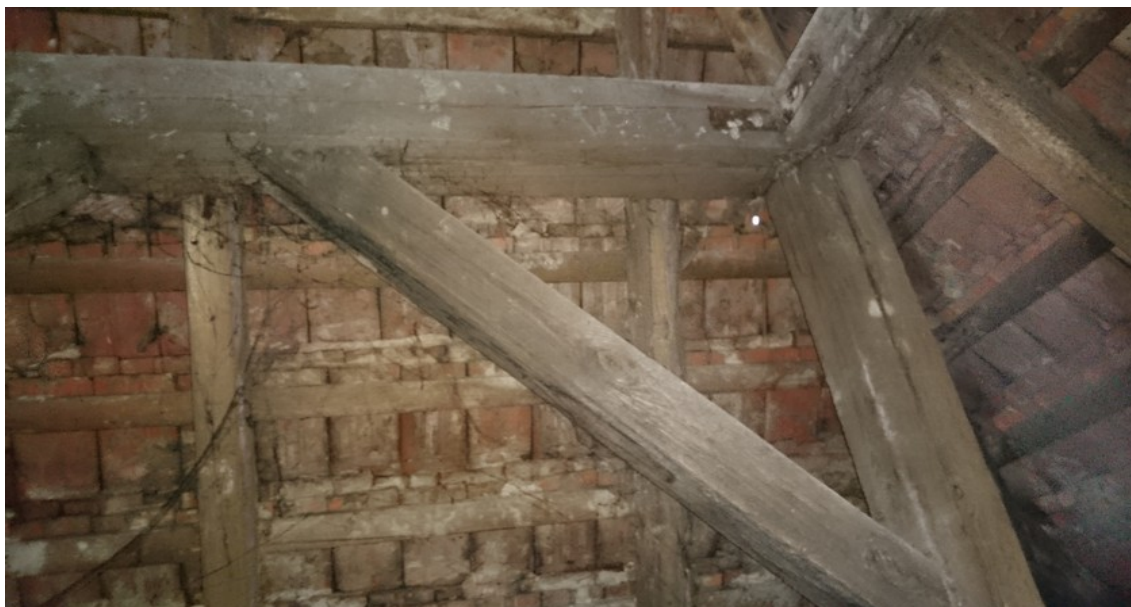
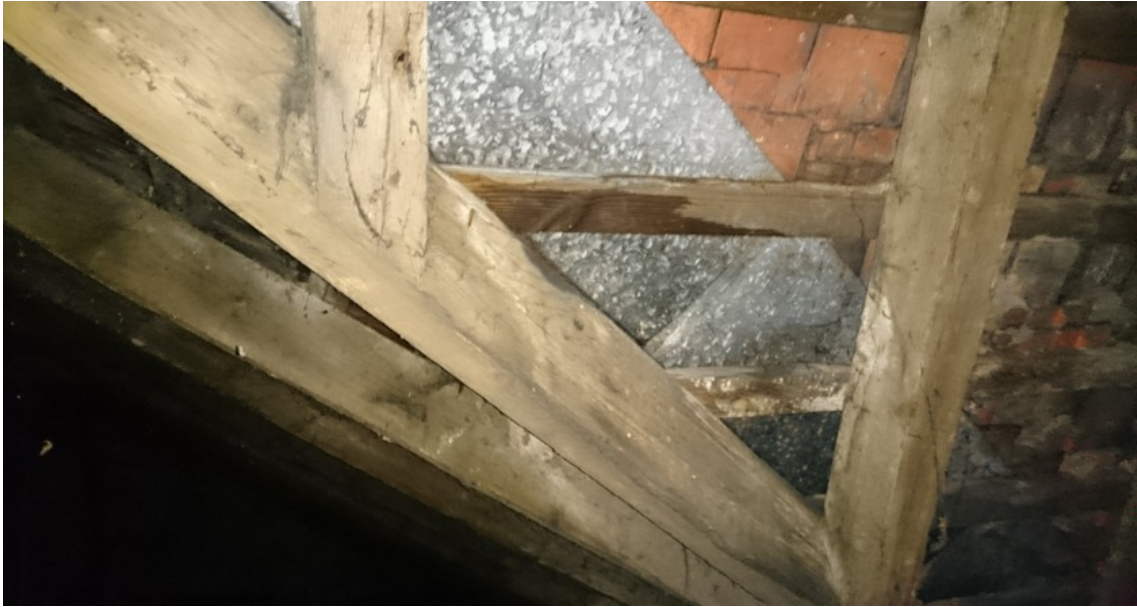
- **dach**- Stan konstrukcji dachu w częściach ze strychem użytkowym jest dobry. Nie stwierdzono w trakcie oględzin widocznych śladów uszkodzeń w postaci ugięć, zbutwień, zagrzybień, ubytków w strukturze materiału więzby drewnianej. Stan dachówki ceramicznej jest dostateczny(stopień uszkodzeń nie przekracza 50%), co stwarza możliwość jej wykorzystania przy renowacji dachu przez jej przełożenie. W części tylnej budynku, gdzie występuje dach płaski kryty papą termozgrzewalną

Fot nr 14 Widok więźby dachy od strony strychu w części frontowej budynku

Fot nr 15 Widok więźby j.w.

Fot nr 16 Widok więźby (kosz)

Elementy konstrukcji, które należy poddać gruntownej renowacji i naprawie to : ściany nośne z cegły(uzupełnienie ubytków i wymianę uszkodzonych cegieł), wszystkie tynki wewnętrzne, więźbę drewnianą (konserwacja przez impregnację natryskową przeciwwilgociową, przeciwgrzybiczną i ognioochronną), wykonanie nowego pokrycia dachu z ewentualnym wykorzystaniem starej dachówki(nie zalecałbym ze względów na różnicowanie kolorystyczne starej i nowej dachówki),.

- szczegółowe oględziny i wykonane obliczenia statyczne więźby dachu nad częścią frontową i tylną przylegającą do części frontowej pozwalają stwierdzić, że przedmiotowa więźba nadaje się do wykorzystania w czasie prac renowacyjnych dachu. Proponuję wykonanie przełożenia istniejącej dachówki wg współczesnej technologii budowy dachów(impregnacja więźby środkami przeciwwilgociowymi, przeciwgrzybicznymi i ognioochronnymi, założenie foli paroprzepuszczalnej itp.). Zaleca się ze względów ekonomicznych alternatywne wykonanie nowego pokrycia dachu z pokryciem blachodachówką na istniejącej więźbie.
