**INWENTARYZACJA
REMONTU WIAT I PERONÓW PRZYSTANKOWYCH
NA TERENIE GMINY PSARY
W 2016 ROKU**

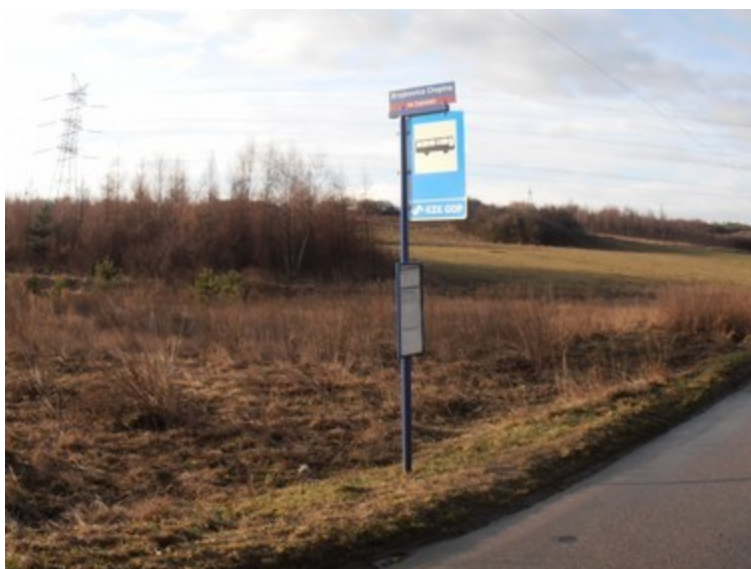
Kierunek: Dąbie

Aktualnie brak wiaty i peronu.

Wykonanie peronu.

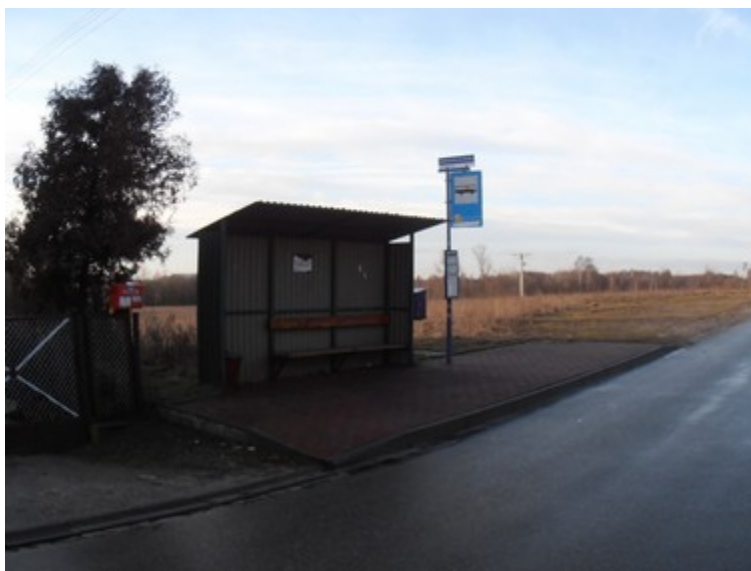
Kierunek: Dąbie

Aktualnie zamontowana jest wiat przystankowa oraz wykonany jest peron dla pasażerów w dobrym stanie technicznym.

Demontaż wiaty, zakup i montaż nowej wiaty 2-modułowej z gabłota podświetlaną.

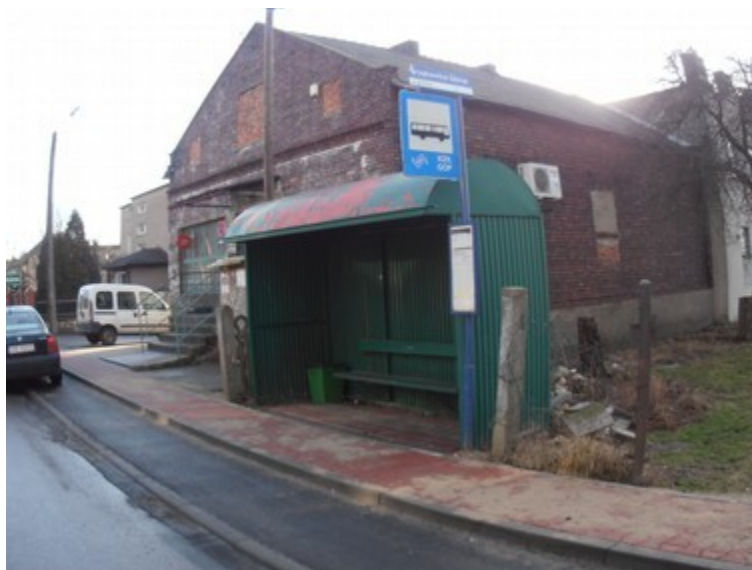
Kierunek: Dąbie

Aktualnie zamontowana jest wiatra przystankowa oraz wykonany jest peron dla pasażerów w dobrym stanie technicznym.

Demontaż wiaty, zakup i montaż nowej wiaty 3-modułowej z gabłota podświetlaną.

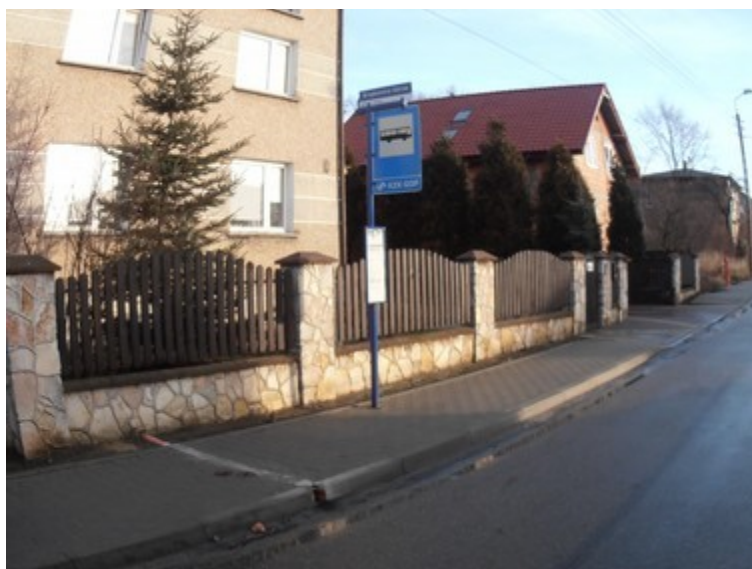
Kierunek: Góra Siewierska

Aktualnie brak jest wiaty do wysiadania i wsiadania służy chodnik w dobrym stanie.

Ze względu, iż brak jest możliwości terenowych na posadowienie wiaty, jak również z uwagi na fakt budowy wiaty na kierunku przeciwnym nie planuję się wykonania żadnych prac.

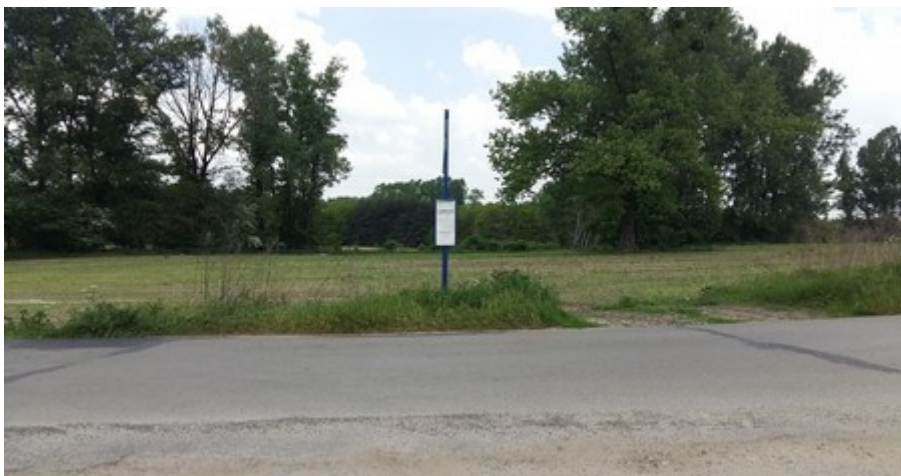
Kierunek: Góra Siewierska

Aktualnie brak peronu i wiaty przystankowej

Budowa peronu przystankowego

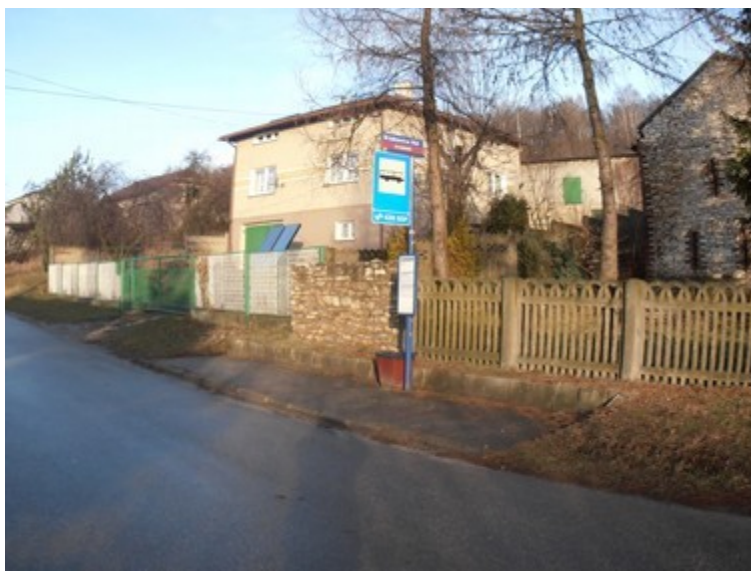
Kierunek: Biska

Aktualnie peron dla pasażerów w złym stanie technicznym brak jest wiaty.

Z uwagi na proponowaną budowę wiaty na kierunku przeciwnym, nie przewiduje się budowy wiaty na tym przystanku. Wykonanie peronu dla pasażerów o wymiarach 10,00 x 2,00 m.

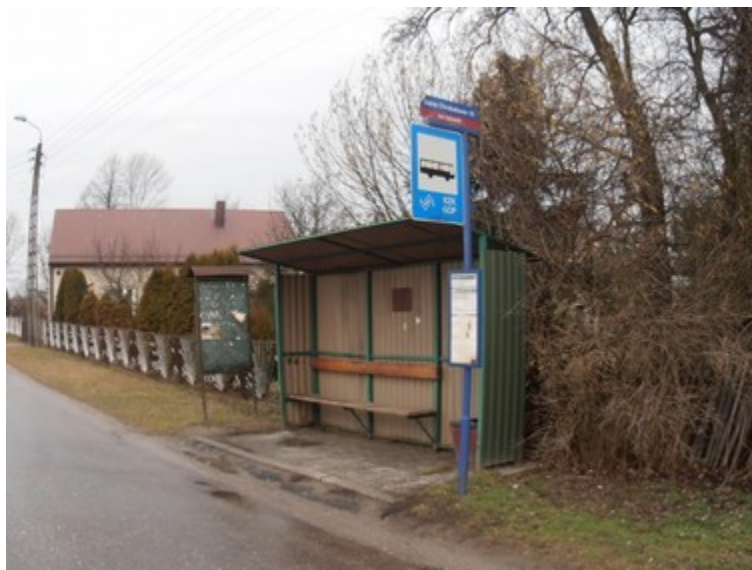
Kierunek: Malinowice

Aktualnie peron dla pasażerów jest w złym stanie technicznym, wiata przystankowa po wyremontowaniu nadają się do ponownego montażu.

Wykonanie peronu dla pasażerów o wymiarach 5,00 x 2,00 m z montażem nowej wiaty 2-modułowej.

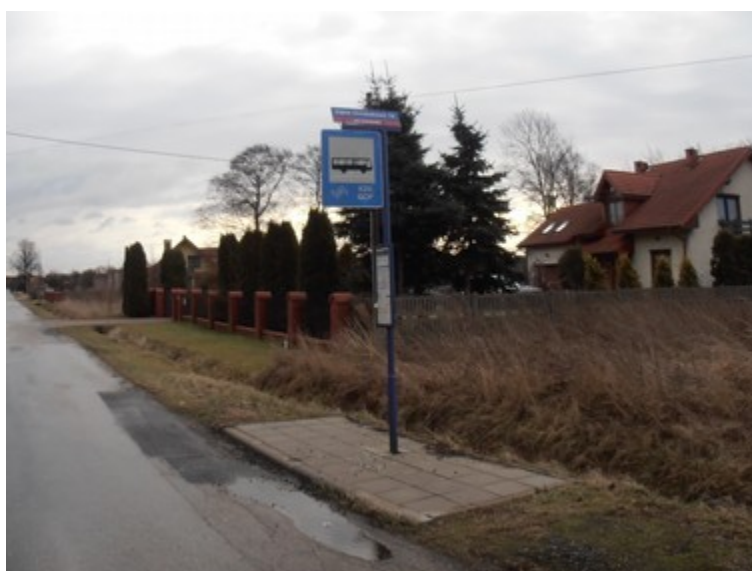
Kierunek: Dąbie

Aktualnie peron dla pasażerów w złym stanie technicznym brak jest wiaty.

Z uwagi na proponowaną budowę wiaty na kierunku przeciwnym, nie przewiduje się budowy wiaty na tym przystanku. Wykonanie peronu dla pasażerów o wymiarach 5,00 x 2,00 m.

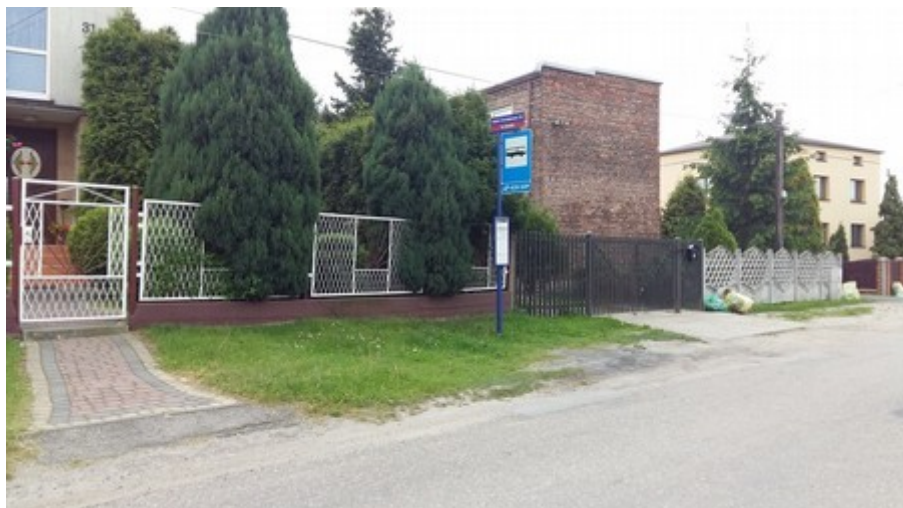
Kierunek: Dąbie

Aktualnie brak wiaty przystankowej i peronu.

Budowa peronu przystankowego

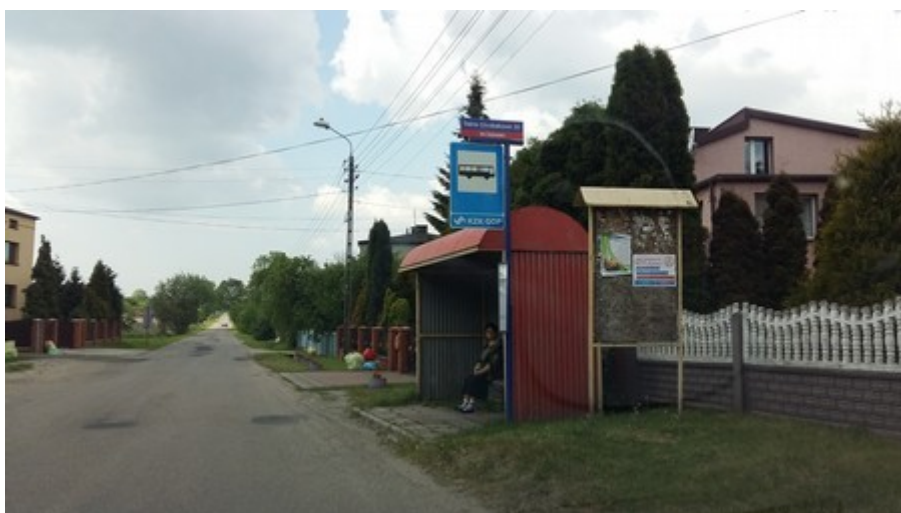
Kierunek: Malinowice

Aktualnie peron i wiaty przystankowa w złym stanie technicznym

Budowa peronu przystankowego i wymiana wiaty 2-modułowej.

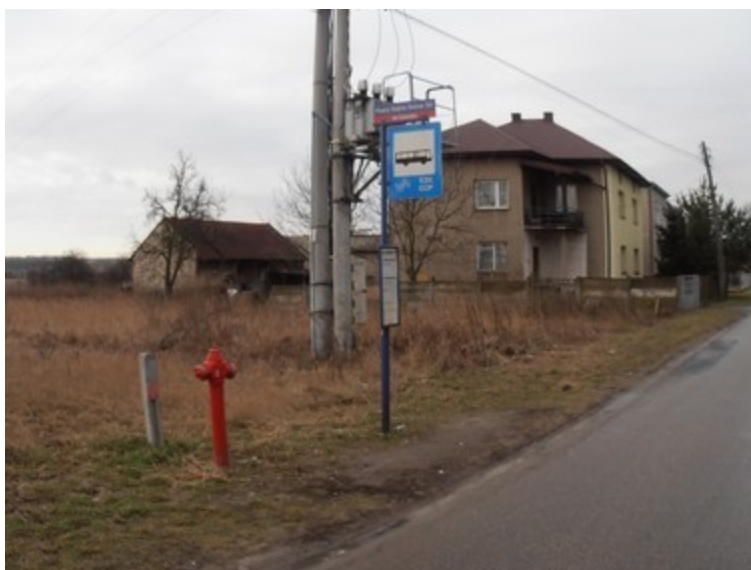
Kierunek: Mierzęcice

Aktualnie brak jest peronu dla pasażerów i wiata

Z uwagi na proponowaną budowę wiaty na kierunku przeciwnym, nie przewiduje się budowy wiaty na tym przystanku. Wykonanie peronu dla pasażerów o wymiarach 10,00 x 2,00 m.

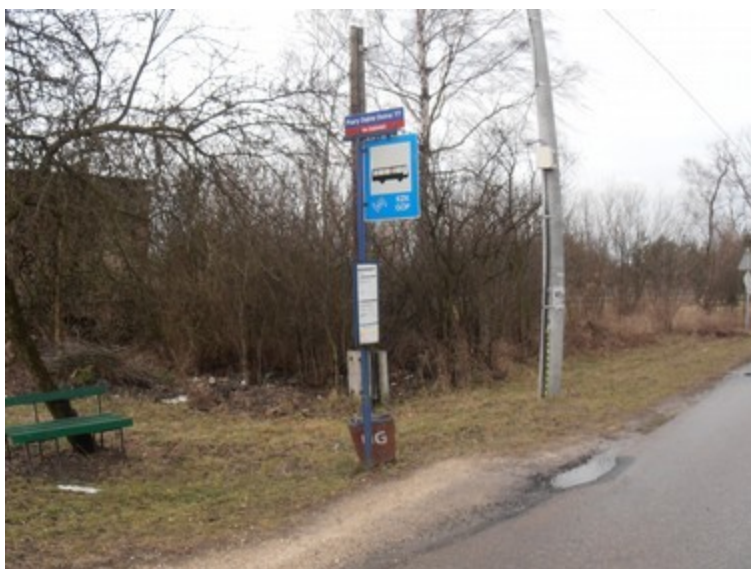
Kierunek: Mierzęcice

Aktualnie brak jest peronu dla pasażerów i wiaty.

Wykonanie peronu dla pasażerów o wymiarach 10,00 x 2,00 m.

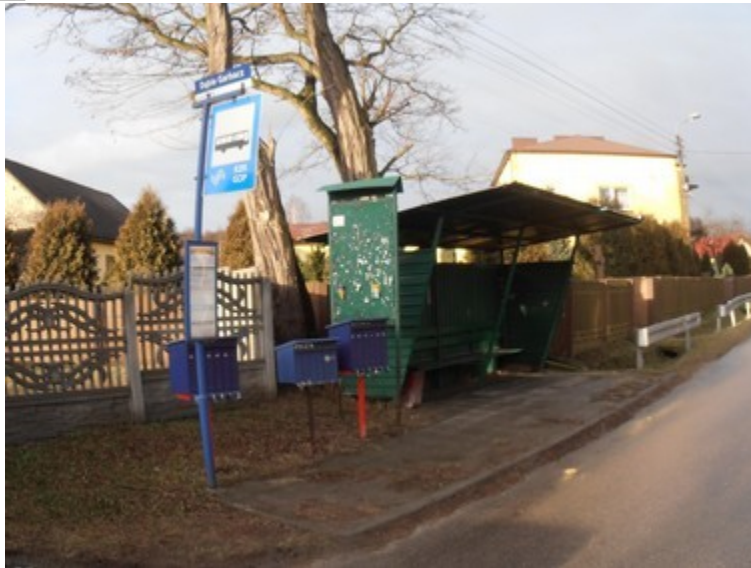
Kierunek: Dąbie

Aktualnie peron i wiata w złym stanie technicznym

Wykonanie peronu dla pasażerów o wymiarach 10,00 x 2,00 m z montażem nowej wiaty 3-modułowej z gabłota podświetlaną. .

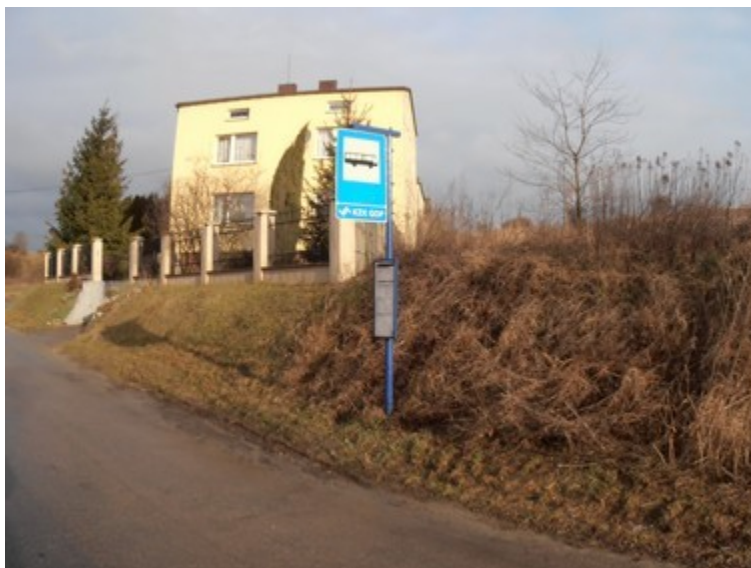
Kierunek: Dąbie Górne

Aktualnie brak jest peronu dla pasażerów i wiaty.

Z uwagi na proponowaną budowę wiaty na kierunku przeciwnym, nie przewiduje się budowy wiaty na tym przystanku. Wykonanie peronu dla pasażerów o wymiarach 10,00 x 2,00 m.

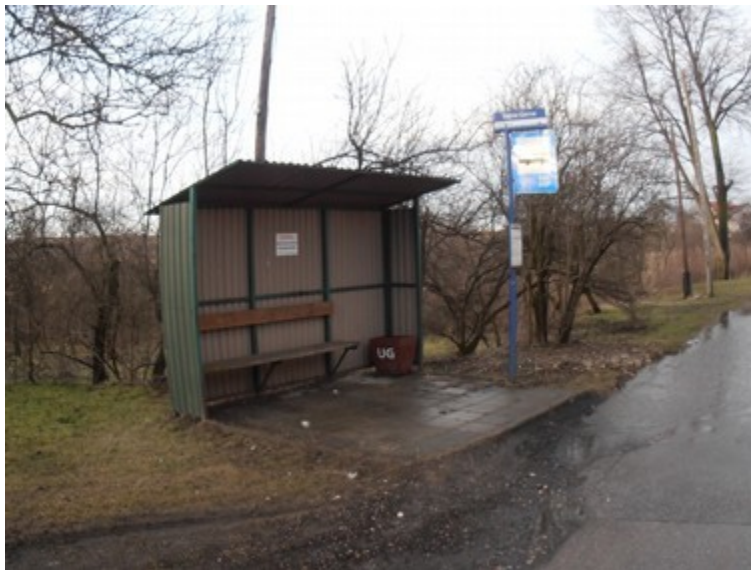
Kierunek: Dąbie Dolne

Aktualnie peron w złym stanie technicznym wiata po wyremontowaniu nadają się do ponownego ustawienia.

Wykonanie peronu dla pasażerów o wymiarach 10,00 x 2,00 m z montażem nowej wiaty 2-modułowej z gabłota podświetlaną i odwodnieniem przystanku.

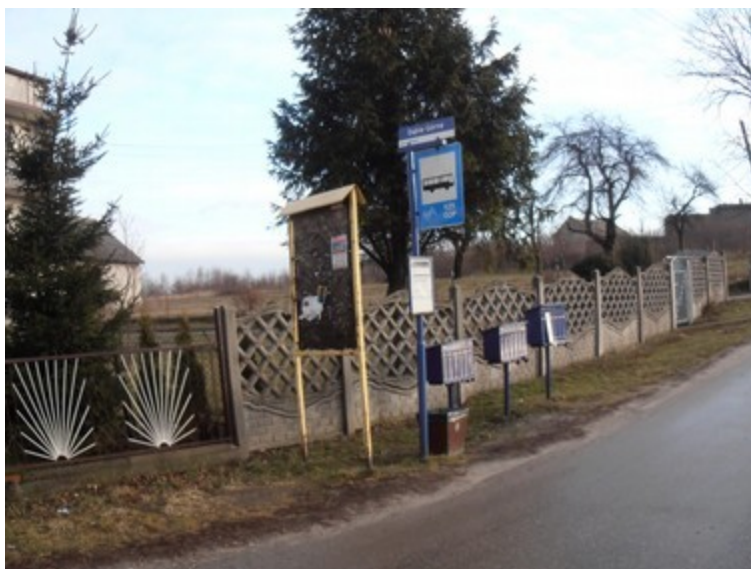
Kierunek: Dąbie Górne

Aktualnie brak jest peronu dla pasażerów i wiaty.

Z uwagi na proponowaną budowę wiaty na kierunku przeciwnym, nie przewiduje się budowy wiaty na tym przystanku. Wykonanie peronu dla pasażerów o wymiarach 10,00 x 2,00 m.

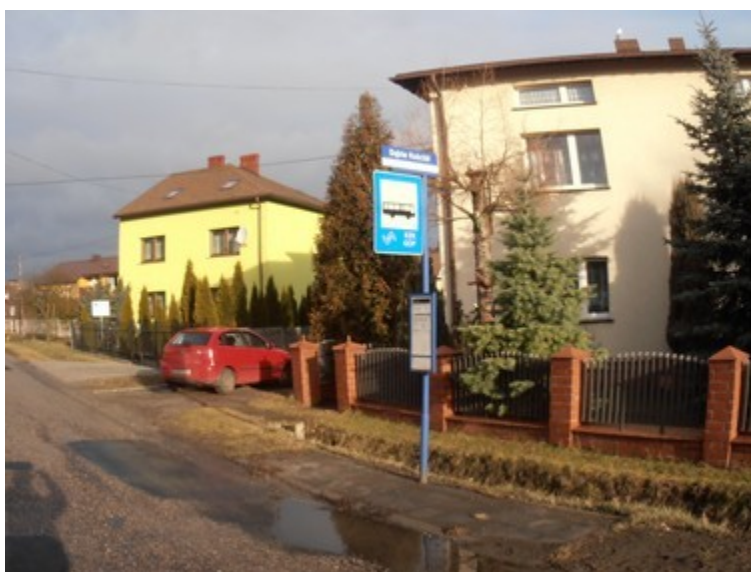
Kierunek: Dąbie Górne

Aktualnie brak jest peronu dla pasażerów i wiaty.

Z uwagi na proponowaną budowę wiaty na kierunku przeciwnym, nie przewiduje się budowy wiaty na tym przystanku. Wykonanie peronu dla pasażerów o wymiarach 10,00 x 1,00 m.

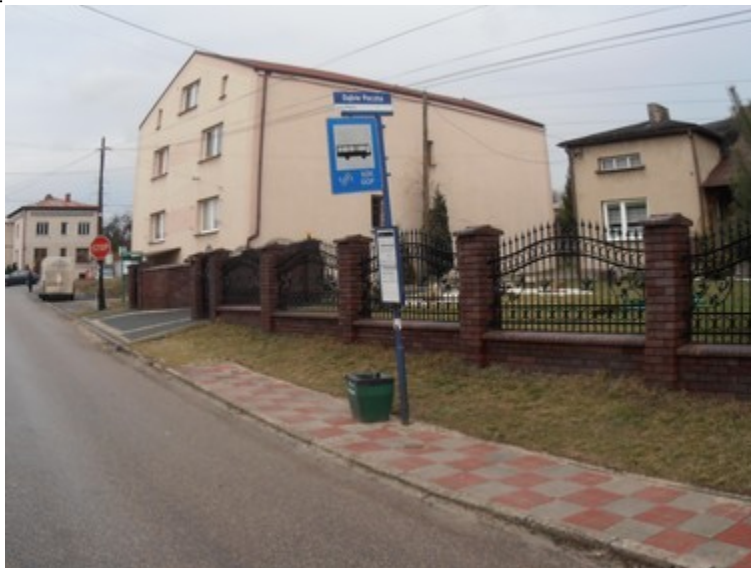
Kierunek: Dąbie Górne

Aktualnie peron w złym stanie technicznym wiaty brak.

Wykonanie peronu dla pasażerów o wymiarach 10,00 x 2,00 m z montażem nowej wiaty 2-modułowej i odwodnieniem przystanku.

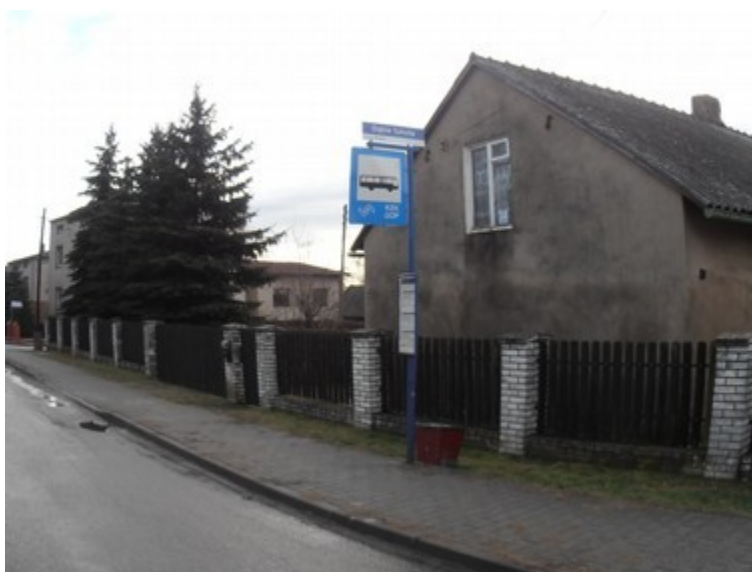
Kierunek: Dąbie Górne

Aktualnie rolę peronu spełnia chodnik.

Z uwagi na proponowaną budowę wiaty na kierunku przeciwnym, **nie przewiduję do wykonania żadnych prac.**

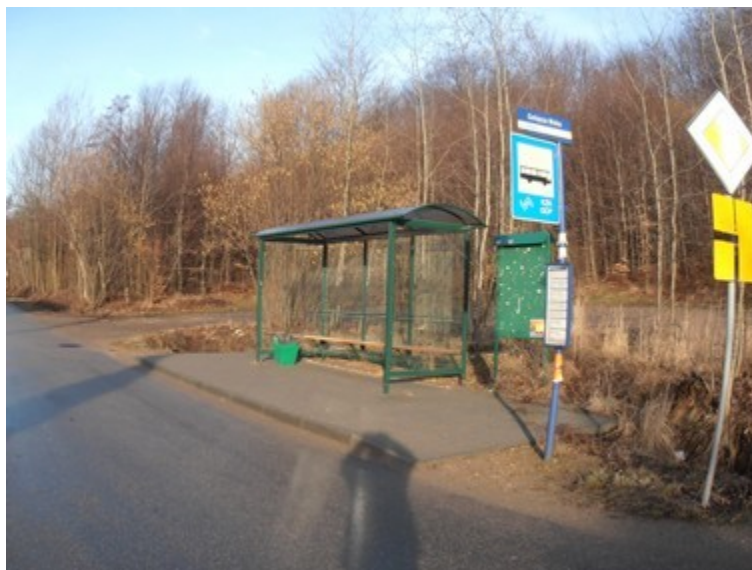
Kierunek: Strzyżowice

Aktualnie peron i wiata w dobrym stanie technicznym.

Nie przewiduję żadnych prac remontowych.

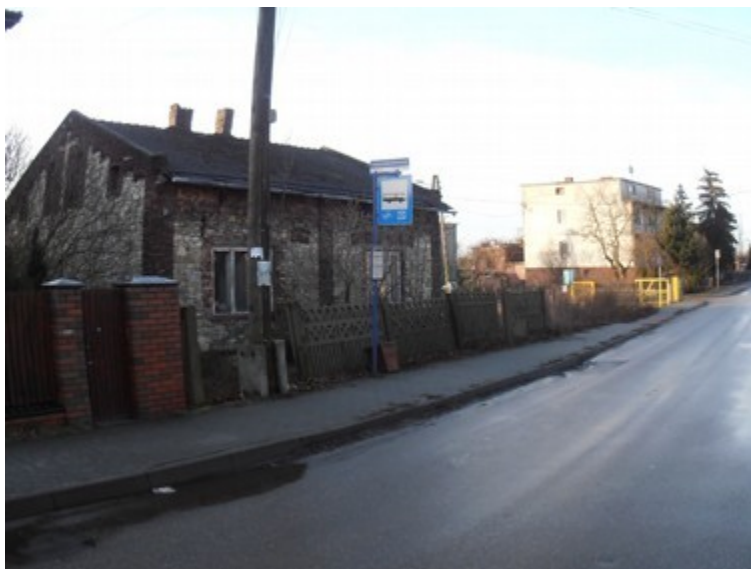
Kierunek: Dąbie

Aktualnie rolę peronu spełnia chodnik brak wiaty

Przesunięcie wiaty przystankowej 2-modułową z gabłota podświetlaną na teren działki gminnej ze względu na brak miejsca a spełnienie oczekiwań mieszkańców w kwestii posiadania wiaty.

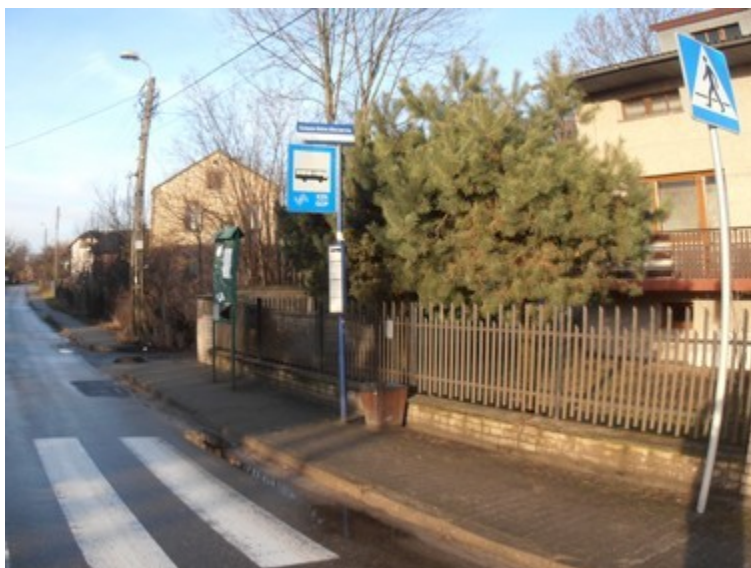
Kierunek: Strzyżowice

Aktualnie rolę peronu spełnia chodnik brak wiaty

Z uwagi na brak terenu nie przewiduję żadnych prac.

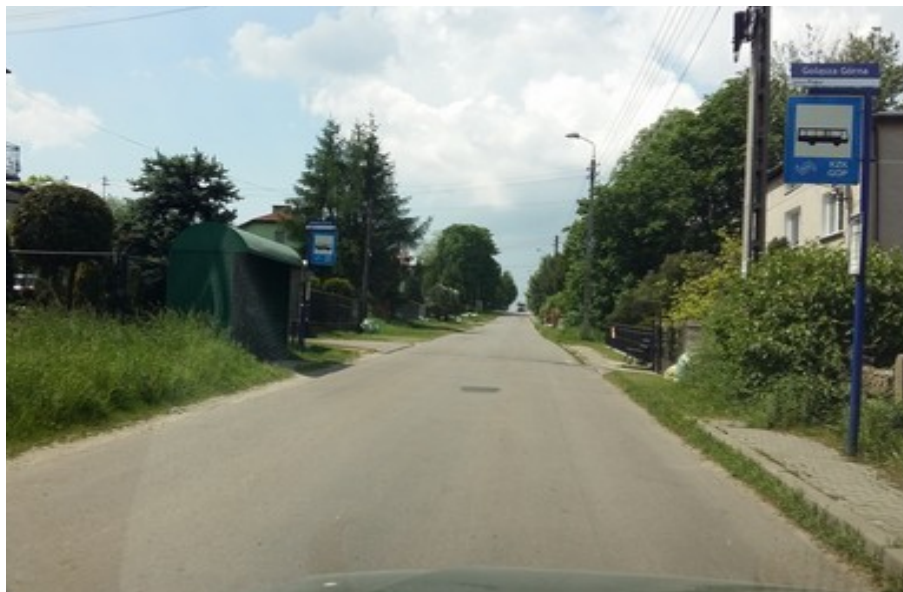
Kierunek: Góra Siewierska

Aktualnie brak wiaty przystankowej, peron w złym stanie technicznym

Budowa peronu przystankowego

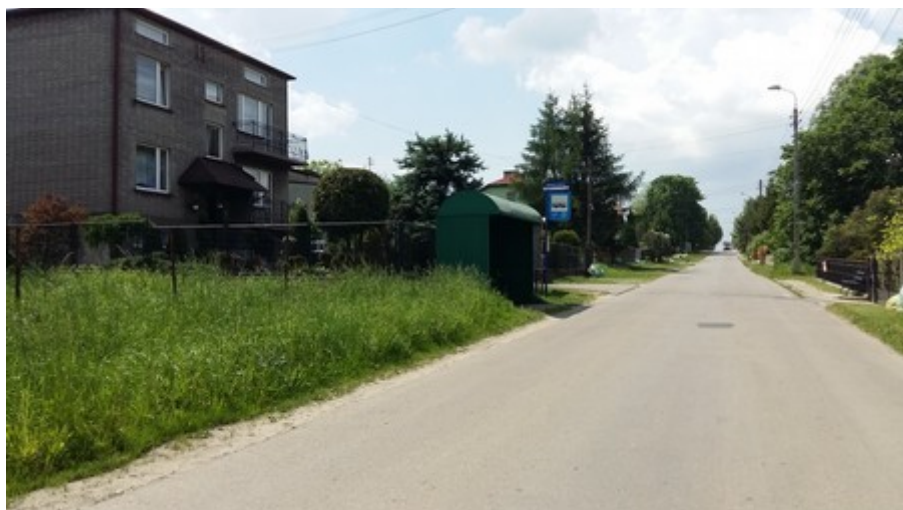
Kierunek: Dąbie

Aktualnie peron i wiat przystankowa w złym stanie technicznym

Budowa peronu przystankowego i wymiana wiaty.

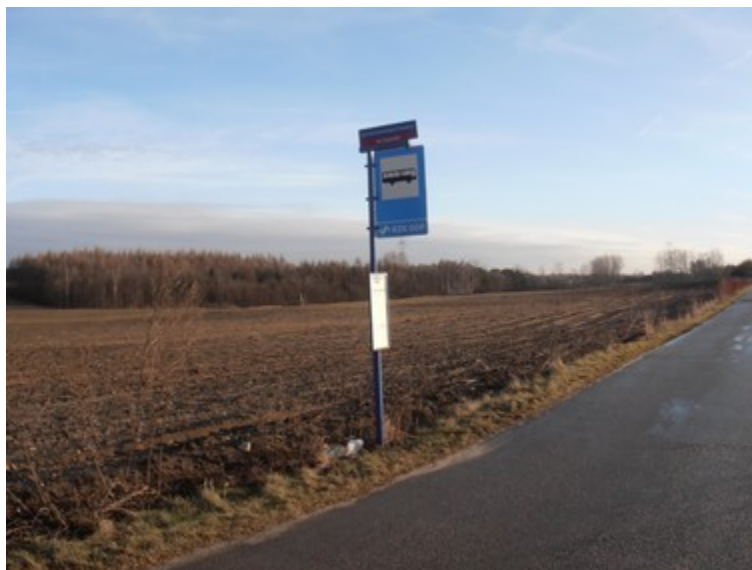
Kierunek: Strzyżowice

Aktualnie brak jest peronu i wiaty.

Wykonanie peronu dla pasażerów.

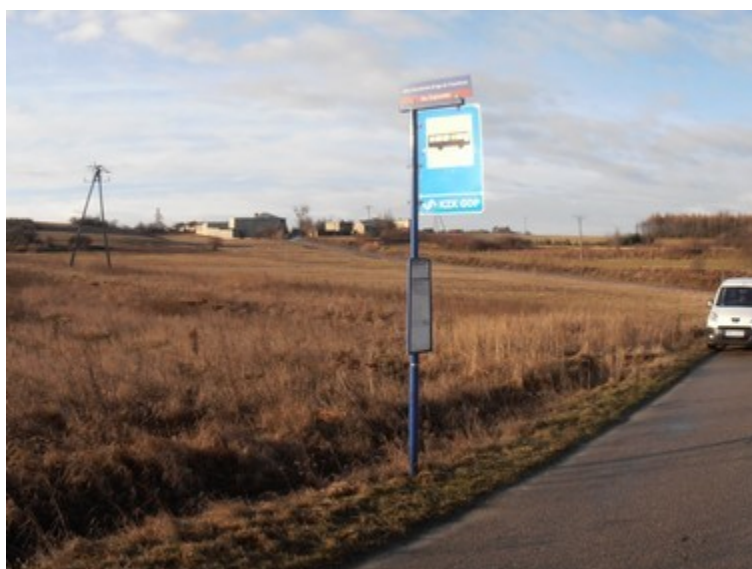
Kierunek: Dąbie Górne

Aktualnie brak jest peronu i wiaty.

Wykonanie peronu dla pasażerów.

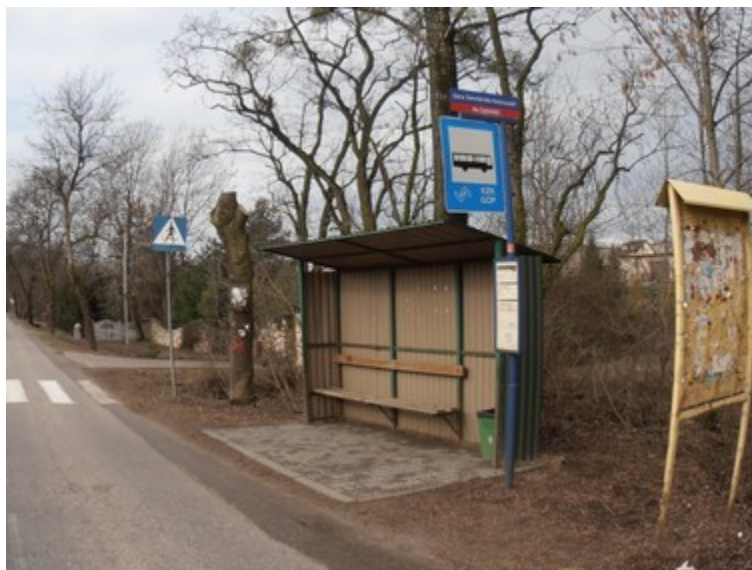
Kierunek: Strzyżowice

Aktualnie peron nie spełnia warunków technicznych, wiaty w dobrym stanie.

Wykonanie peronu dla pasażerów i montaż nowej wiaty 3-modułowej z gablota podświetlaną.

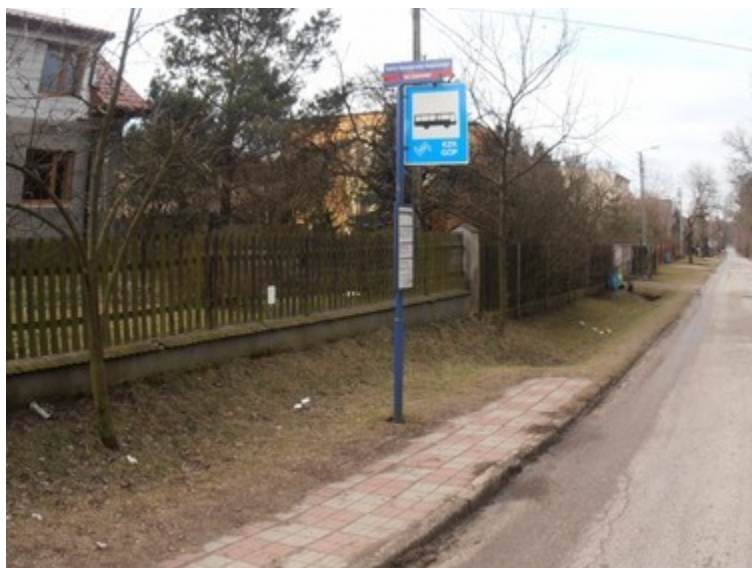
Kierunek: Twardowice

Aktualnie brak jest wiaty, peron w złym stanie technicznym.

Wykonanie peronu dla pasażerów z uwagi na to że jest to przystanek na żądanie i budowę wiaty na kierunku przeciwnym nie przewidują się montażu wiaty.

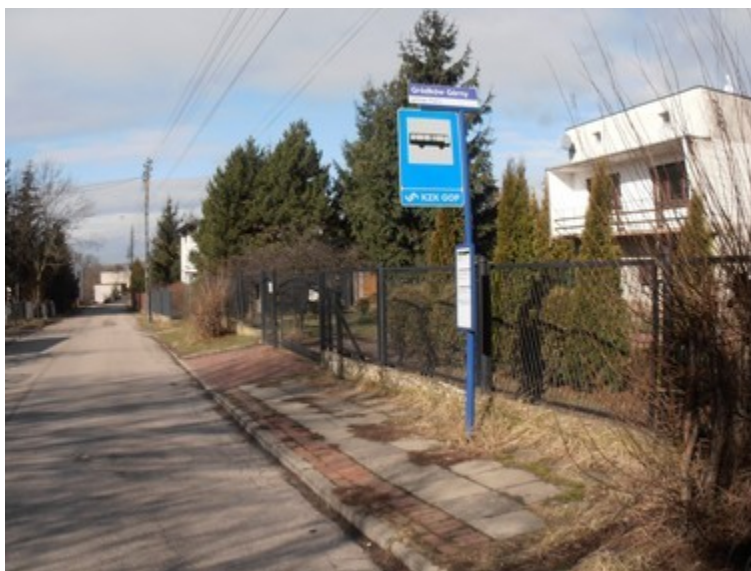
Kierunek: Psary

Aktualnie peron w złym stanie technicznym.

Wykonanie peronu dla pasażerów wiata istnieje na kierunku przeciwnym.

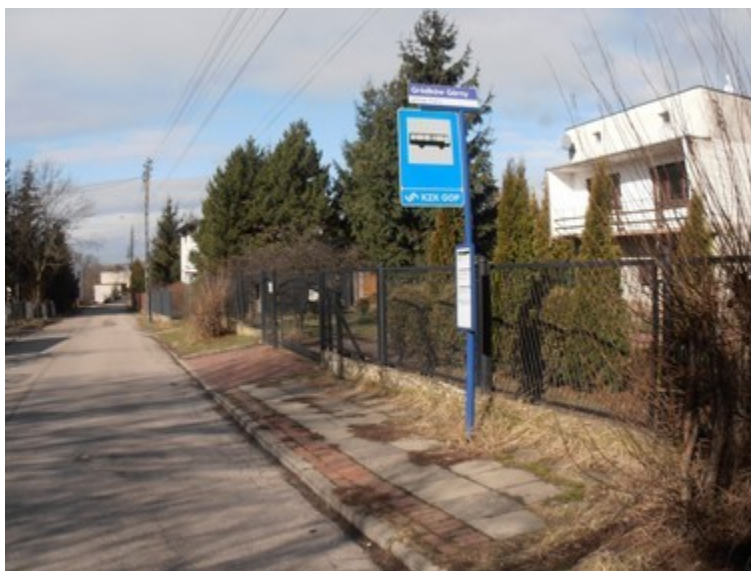
Kierunek: Psary

Aktualnie peron w złym stanie technicznym.

Wykonanie peronu dla pasażerów wiata istnieje na kierunku przeciwnym.

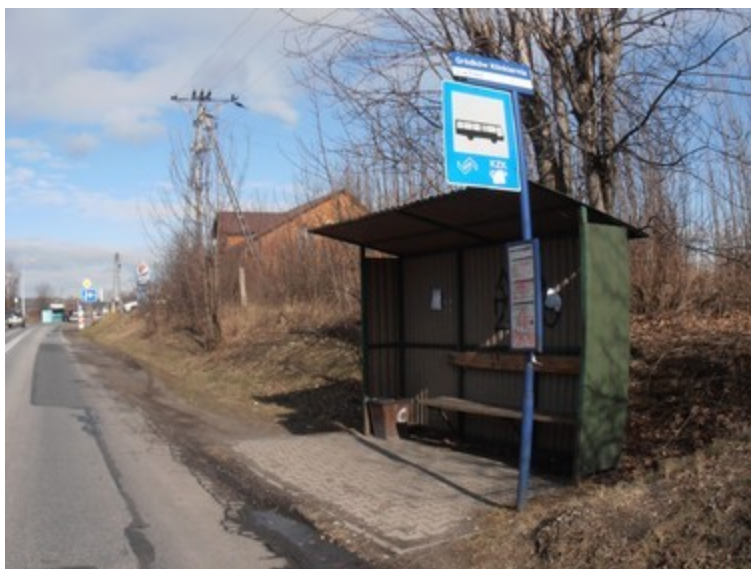
Kierunek: Psary

Aktualnie peron w złym stanie technicznym wiaty po demontażu i remoncie do ponownego wykorzystania.

Z uwagi na fakt, iż przystanek znajduje się przy drodze wojewódzkiej DW 913 aktualnie projektowanej, w projekcie którym przewidziano wykonanie peronów i zatok, proponuję się montaż wiaty 3-modułowej z gablota podświetlaną, ale przed remontem drogi wiaty zostanie zdemontowana, aby nie uległa uszkodzeniu, a następnie po remoncie drogi zostanie ponownie zamontowana.

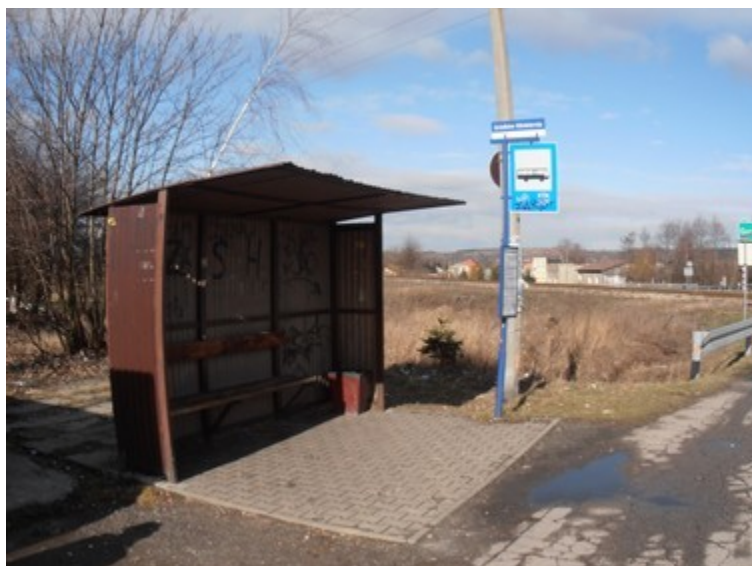
Kierunek: Będzin

Aktualnie peron w złym stanie technicznym wiata po demontażu i remoncie do ponownego wykorzystania.

Z uwagi na fakt, iż przystanek znajduje się przy drodze wojewódzkiej DW 913 aktualnie projektowanej, w projekcie którym przewidziano wykonanie peronów i zatok, proponuje się montaż wiaty 3-modułowej z gabłota podświetlaną, ale przed remontem drogi wiata zostanie zdemontowana, aby nie uległa uszkodzeniu, a następnie po remoncie drogi zostanie ponownie zamontowana.

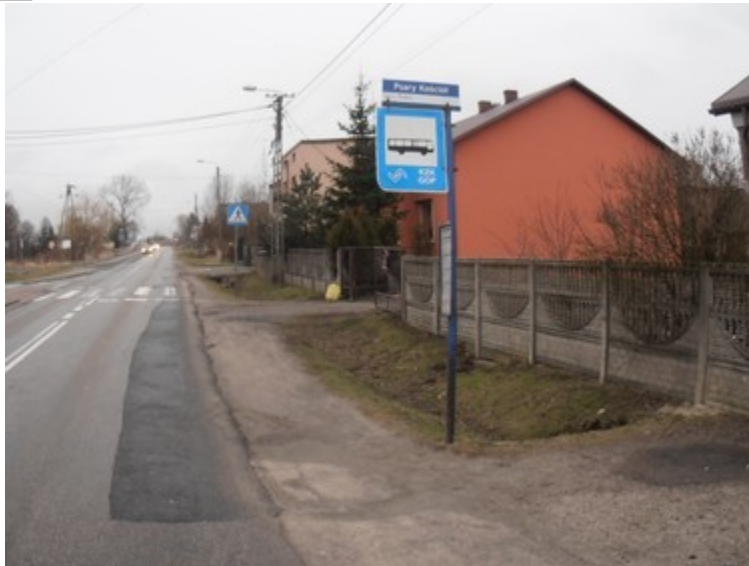
Kierunek: Będzin

Aktualnie brak peronu i wiaty.

Z uwagi na fakt, iż przystanek znajduje się przy drodze wojewódzkiej DW 913 aktualnie projektowanej, w projekcie którym przewidziano wykonanie peronów i zatok, proponuję się **montaż wiaty 3-modułowej z gablota podświetlaną, ale przed remontem drogi wiaty zostanie zdemonstrowana, aby nie uległa uszkodzeniu, a następnie po remoncie drogi zostanie ponownie zamontowana.**

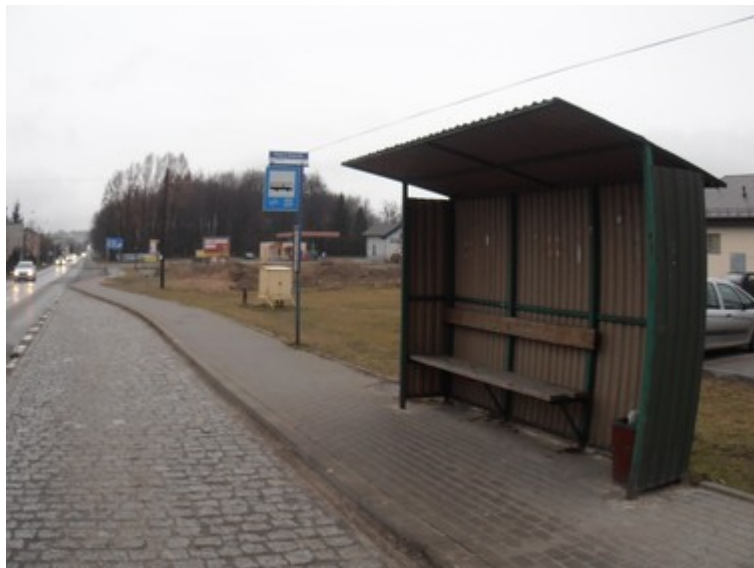
Kierunek: Psary

Aktualnie peron w dobrym stanie technicznym wiaty po demontażu i remoncie do wykorzystania.

Z uwagi na fakt, iż przystanek znajduje się przy drodze wojewódzkiej DW 913 aktualnie projektowanej, w projekcie którym przewidziano wykonanie peronów i zatok, proponuję się **montaż wiaty, ale przed remontem drogi wiaty zostanie zdemonstrowana, aby nie uległa uszkodzeniu, a następnie po remoncie drogi zostanie ponownie zamontowana.**

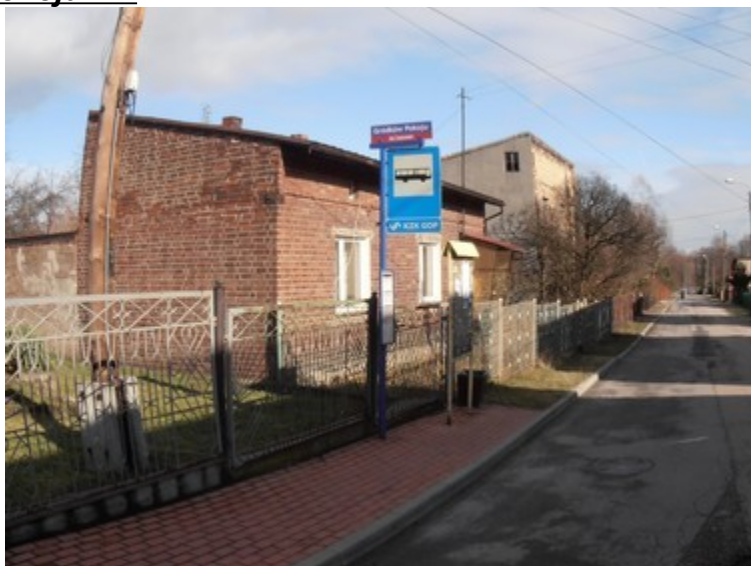
Kierunek: Będzin

Aktualnie peron w dobrym stanie, wiaty brak.

Z uwagi na brak terenu **nie przewiduję montażu wiaty**

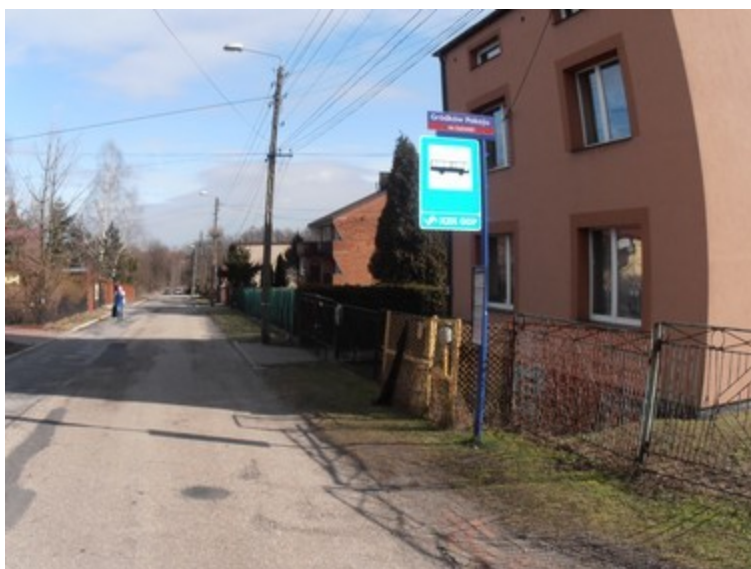
Kierunek: Psary

Aktualnie brak peronu i wiaty.

Z uwagi na brak terenu nie przewiduję montażu wiaty, **wykonanie peronu.**
