**INWENTARYZACJA
REMONTU WIAT I PERONÓW PRZYSTANKOWYCH
NA TERENIE GMINY PSARY
W 2016 ROKU**

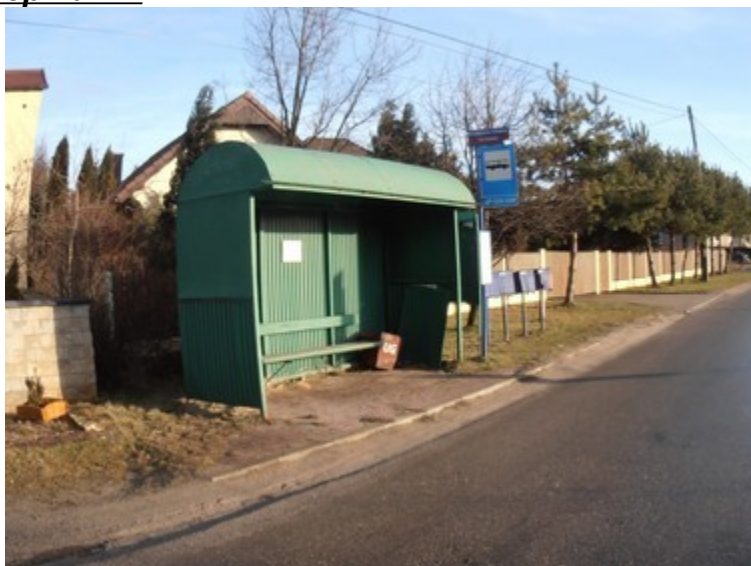
1. Brzękowice Chopina n/ż

Kierunek: Góra Siewierska

Aktualnie wiata i peron w złym stanie technicznym.

Prace związane z montażem wiaty i wykonaniem peronu przez **PZD**.

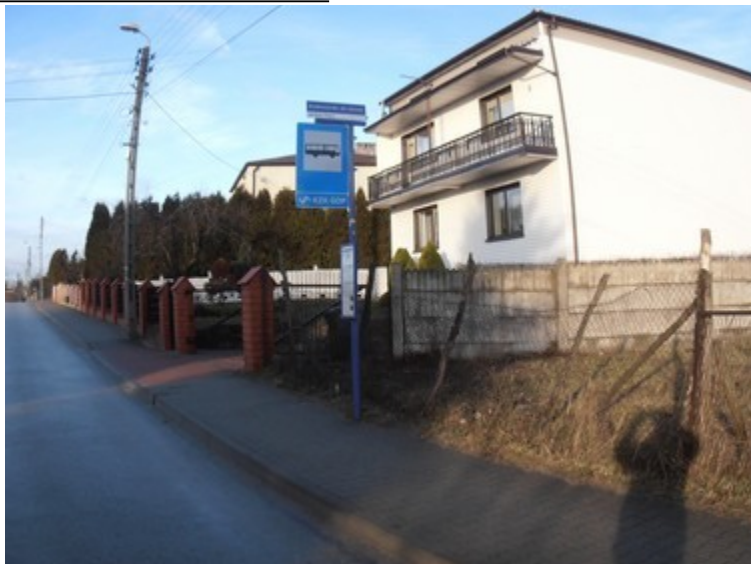
2. Brzękowice Dolne Ośrodek Zdrowia

Kierunek: Biska

Aktualnie brak jest wiaty do wysiadania i wsiadania służy chodnik w dobrym stanie.

Ze względu, iż brak jest możliwości terenowych na posadowienie wiaty jak również z uwagi na fakt budowy wiaty na kierunku przeciwnym **nie planuję się wykonania żadnych prac na przystanku.**

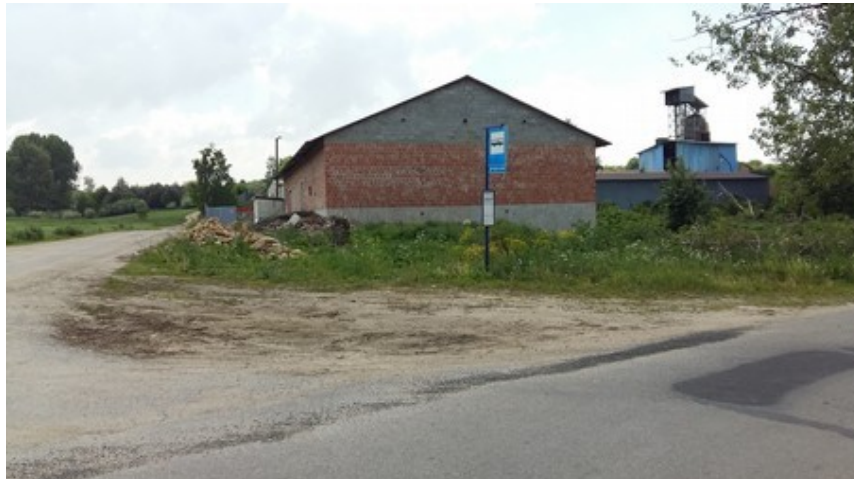
4 Brzękowice Remiza

Kierunek: Dąbie

Aktualnie brak peronu i wiaty przystankowej

Budowa peronu przystankowego

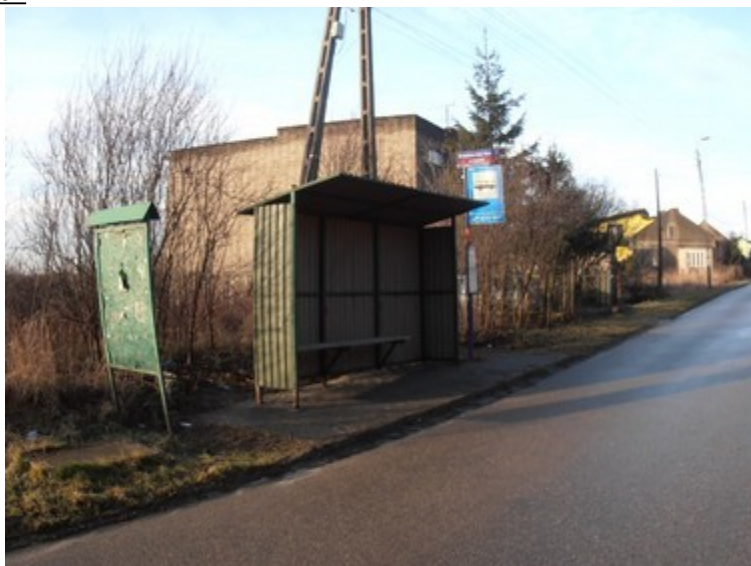
5. Brzękowice Wał

Kierunek: Dąbie

Aktualnie peron dla pasażerów jest w złym stanie technicznym, wiata przystankowa po wyremontowaniu nadaje się do ponownego montażu.

Wykonanie peronu dla pasażerów o wymiarach 10,00 x 2,00 m z montażem nowej wiaty 2-modułowej z gabłota podświetlaną.

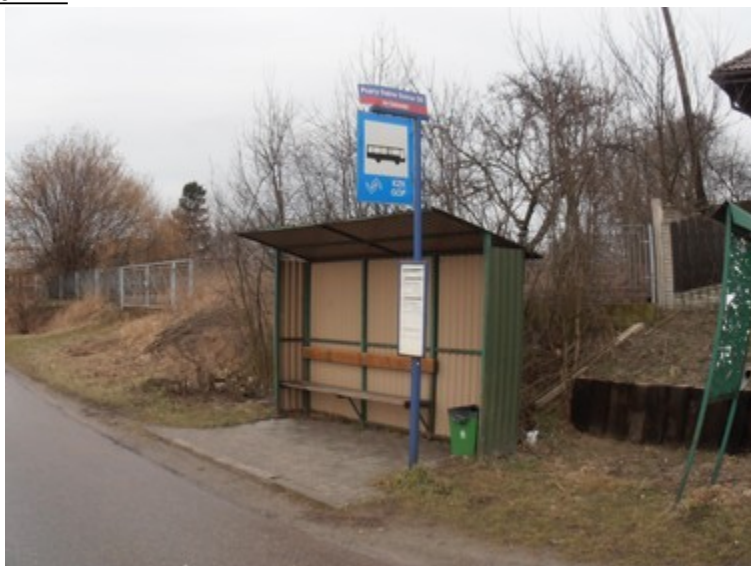
8. Dąbie Dolne 50 n/ż

Kierunek: Dąbie

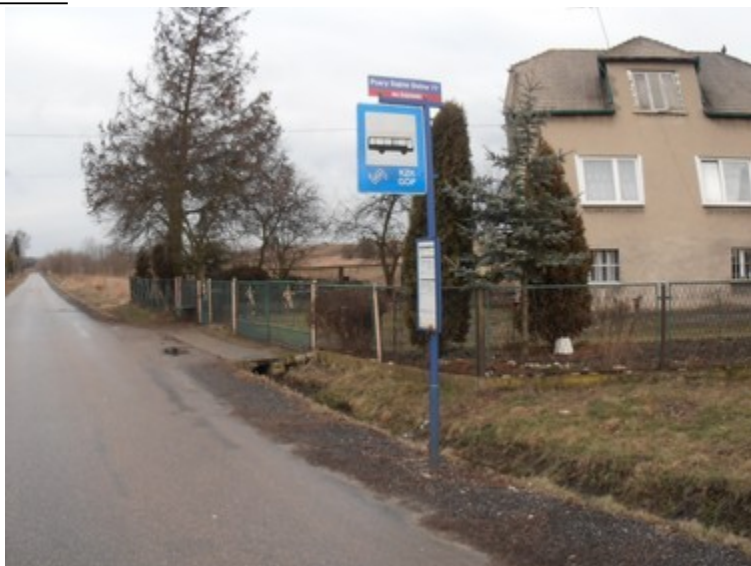
9. Dąbie Dolne 77 n/ż

Kierunek: Dąbie

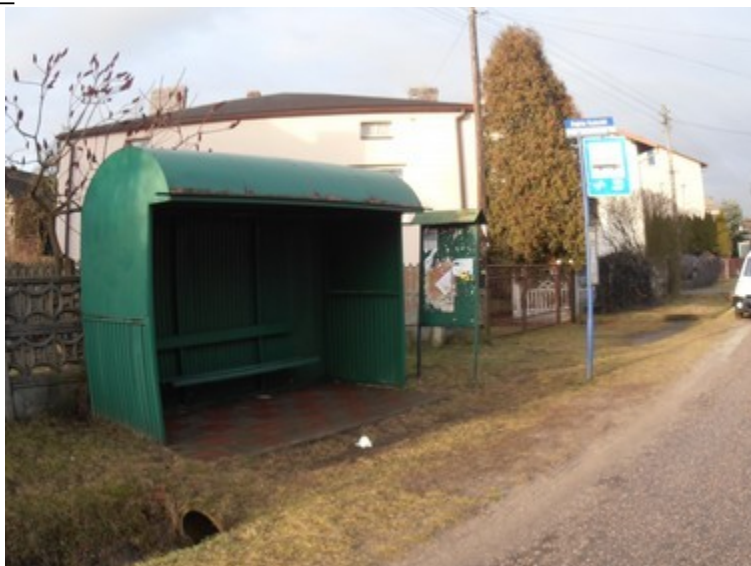
12. Dąbie Kościół

Kierunek: Dąbie Dolne

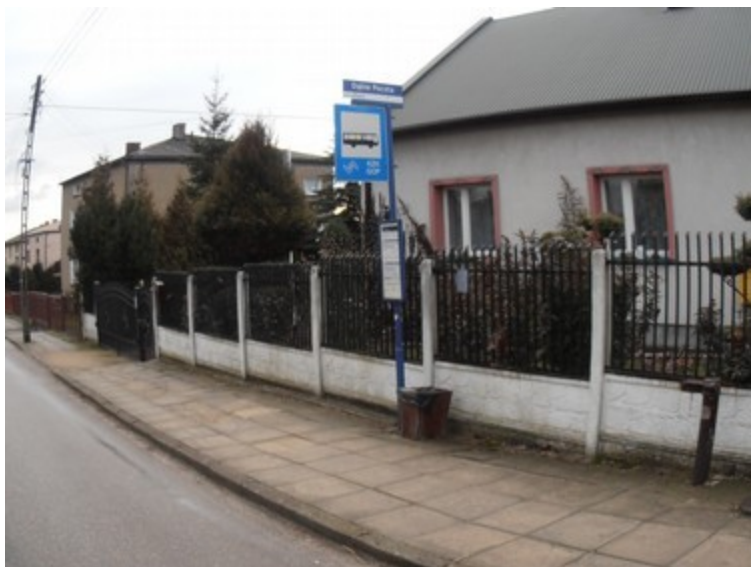
Kierunek: Mierzęcice

Z uwagi na proponowaną budowę wiaty na kierunku przeciwnym, oraz remont chodnika przewidziany przez PZD w Rogoźniku w 2016 r. **nie przewiduję do wykonania żadnych prac.**

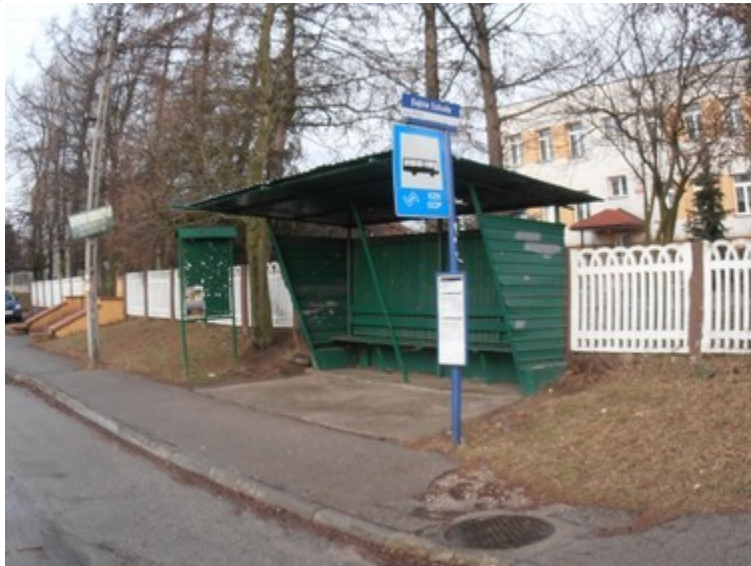
14. Dąbie Szkoła

Kierunek: Strzyżowice

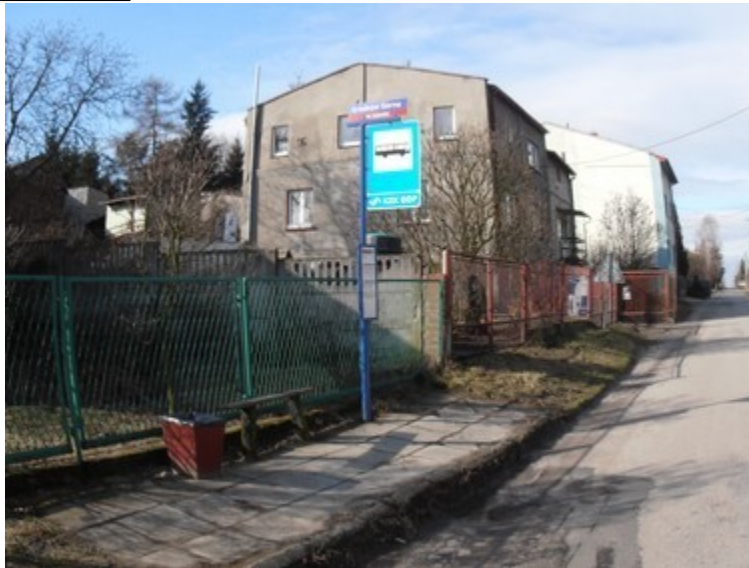
20. Gródków Górna n/ż

Kierunek:Będzin

Wykonanie peronu dla pasażerów, z uwagi na to że jest to przystanek na żądanie i istniejącą wiatę na kierunku przeciwnym **nie przewiduję montażu wiaty.**

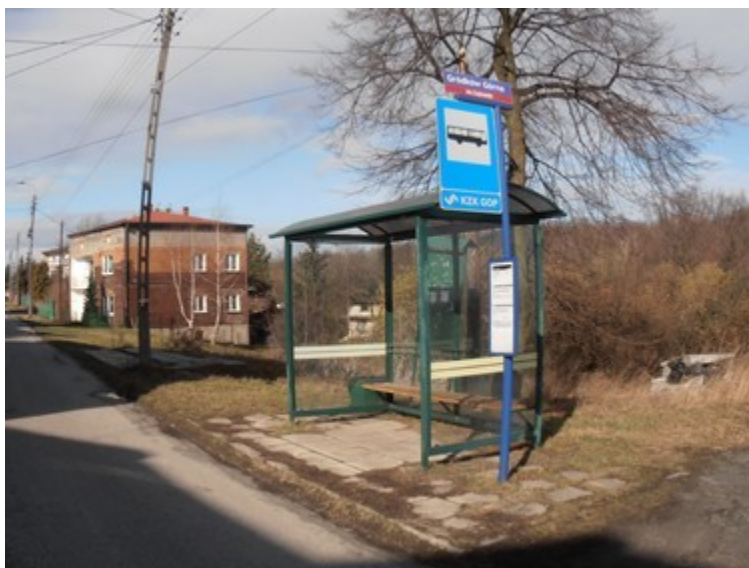
Kierunek: Psary

Wykonanie peronu dla pasażerów, montaż gabloty.

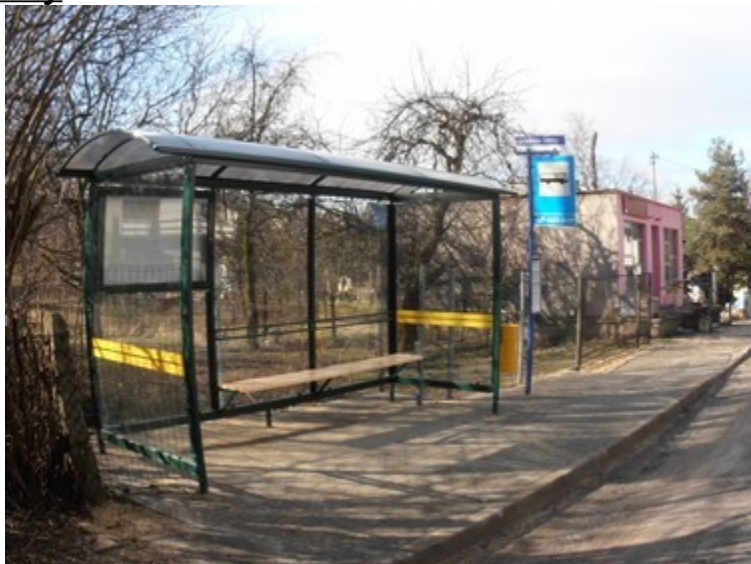
21. Gródków Górny

Kierunek: Będzin

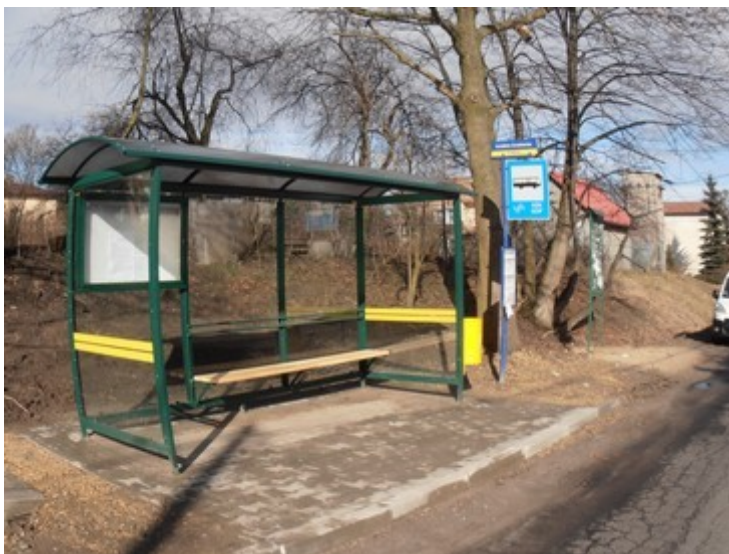
22. Gródków Grodziecka

Kierunek: Będzin

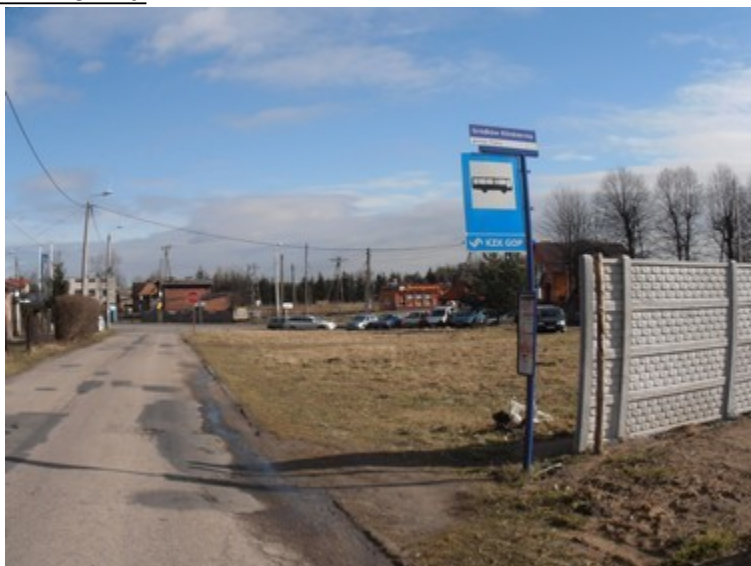
23. Gródków Klinkiernia

Kierunek: Psary

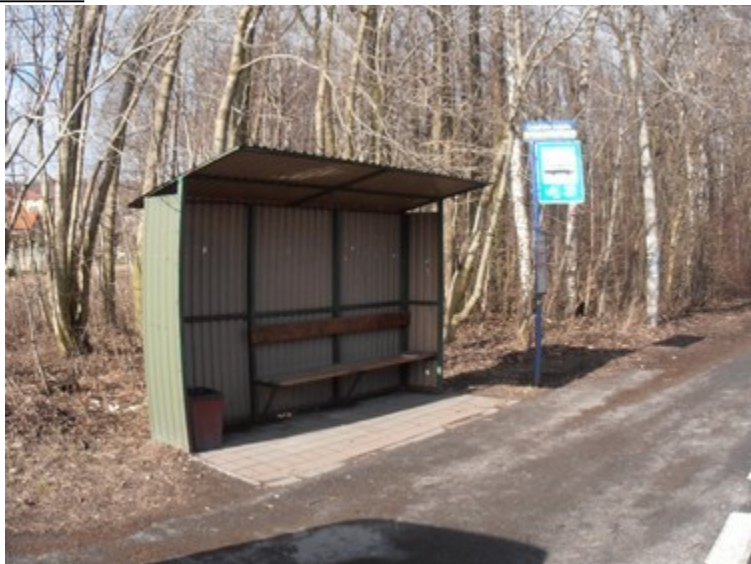
26. Gródków Szkoła

Kierunek: Będzin

Z uwagi na fakt, iż przystanek znajduje się przy drodze wojewódzkiej DW 913 aktualnie projektowanej, w projekcie którym przewidziano wykonanie peronów i zatok, proponuję się **montaż wiaty 3-modułowej z gablota podświetlaną, ale przed remontem drogi wiata zostanie zdemonstrowana, aby nie uległa uszkodzeniu, a następnie po remoncie drogi zostanie ponownie zamontowana.**

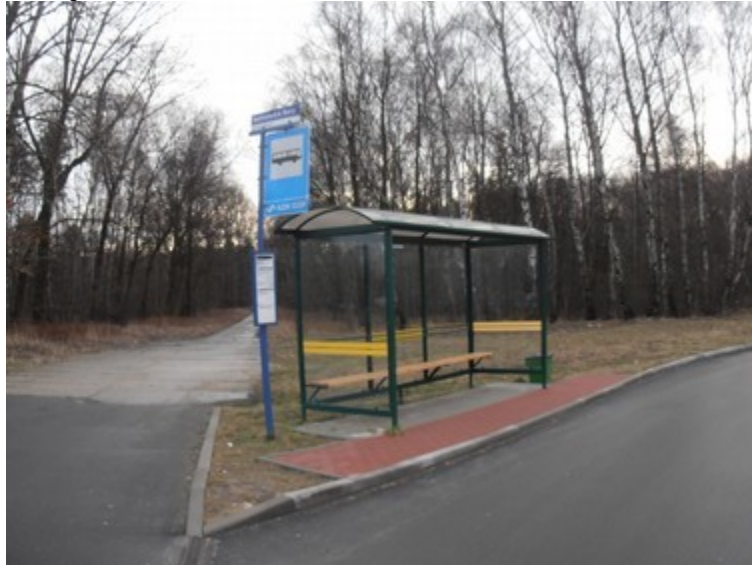
27. Malinowice Bory

Kierunek: Psary

Montaż gabloty.

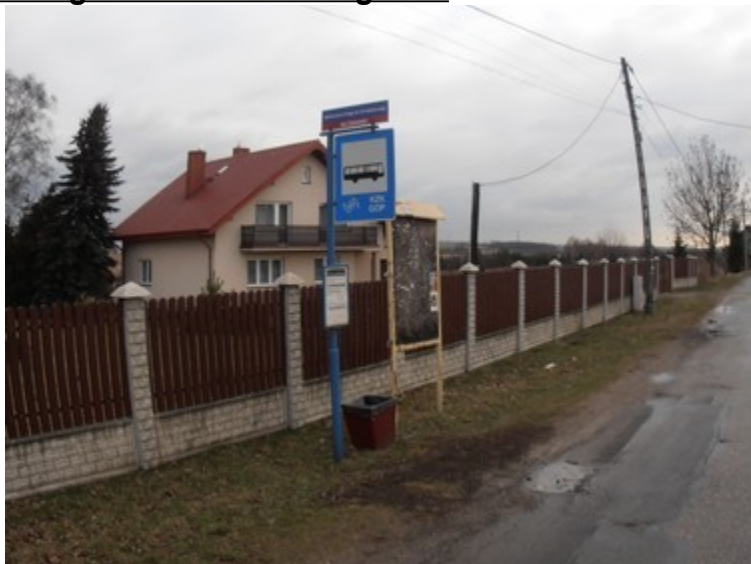
28. Malinowice Droga do Chrobakowego n/ż

Kierunek: Psary

Wykonanie peronu.

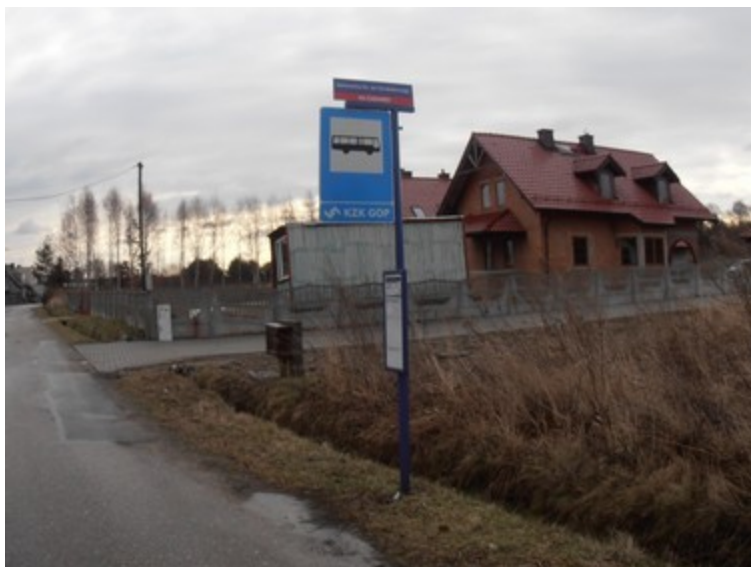
Kierunek: Chrobakowe

Wykonanie peronu.

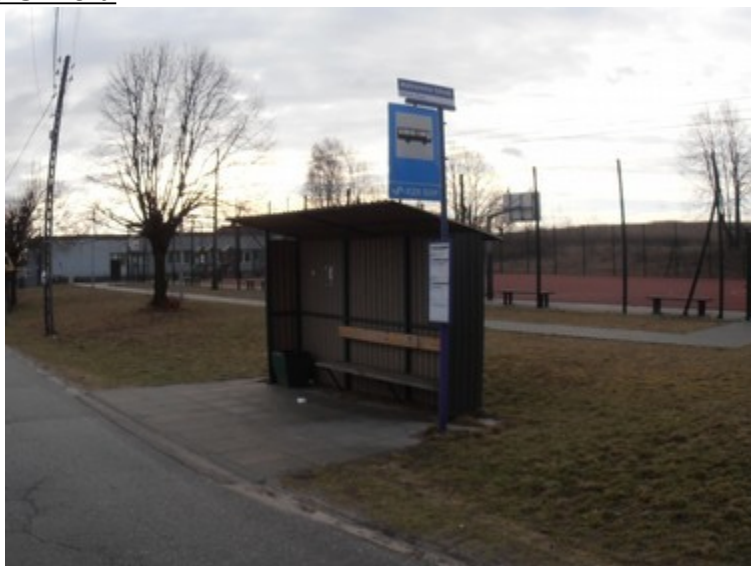
29. Malinowice Szkoła

Kierunek: Kombinat

Wykonanie peronu i montaż wiaty 2-modułowej.

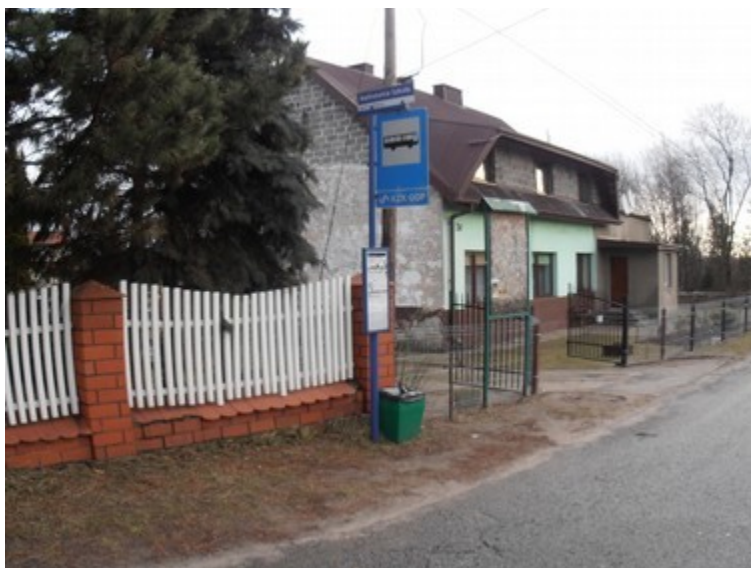
Kierunek: Psary

Wykonanie peronu.

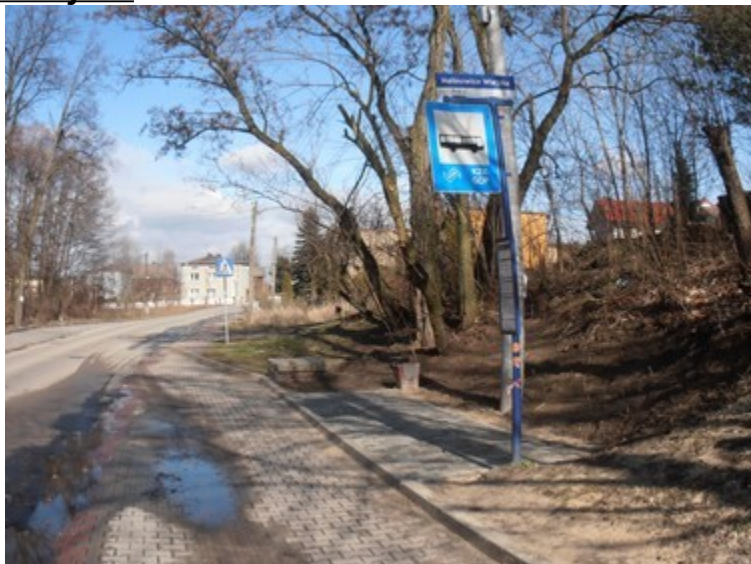
30. Malinowice Wiejska

Kierunek: Dąbie

Z uwagi na brak terenu nie przewiduję dalszych prac. **Brak**

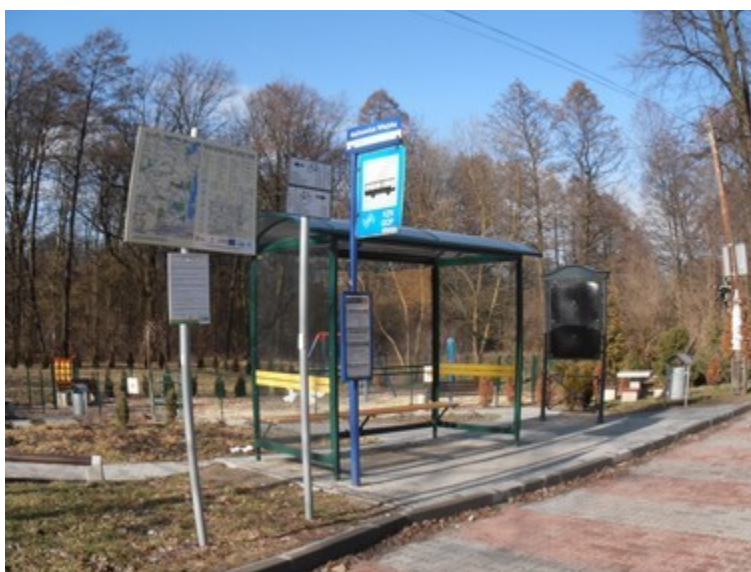
Kierunek: Psary

Montaż gabloty.

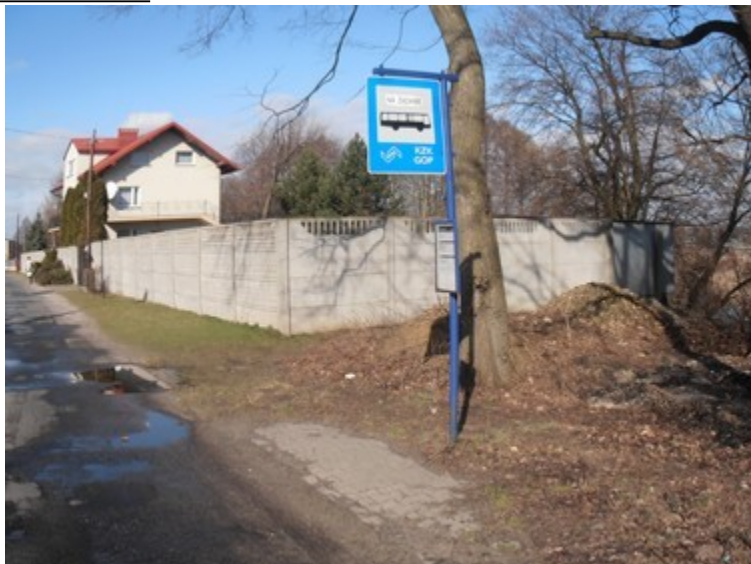
31. Preczów Brzeźna n/ż

Kierunek: Sarnów

Wykonanie peronu.

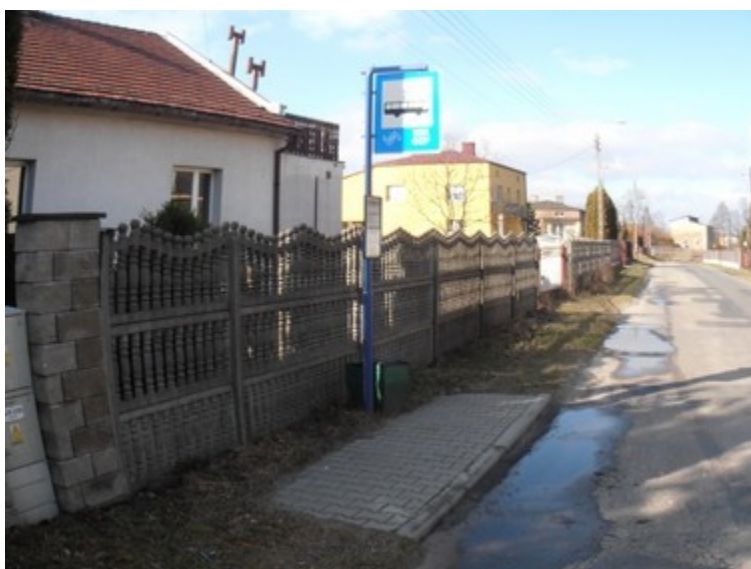
Kierunek: Będzin

Wykonanie remontu peronu.

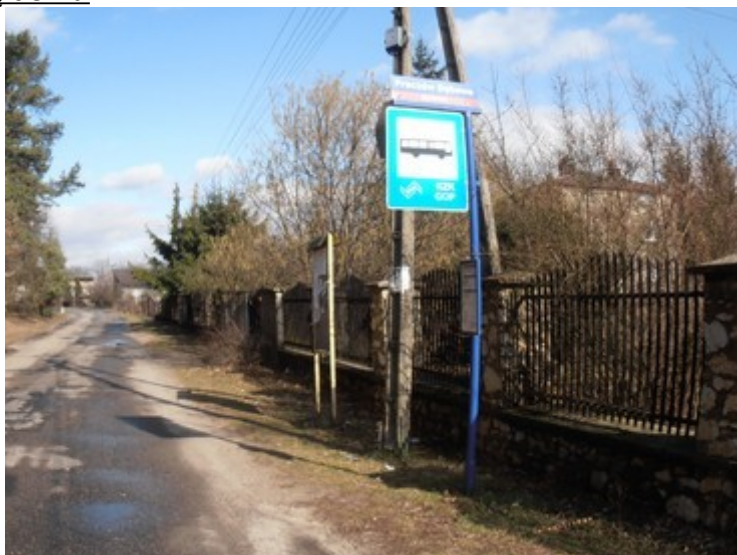
32. Preczów Dębowa

Kierunek: Sarnów

Wykonanie peronu.

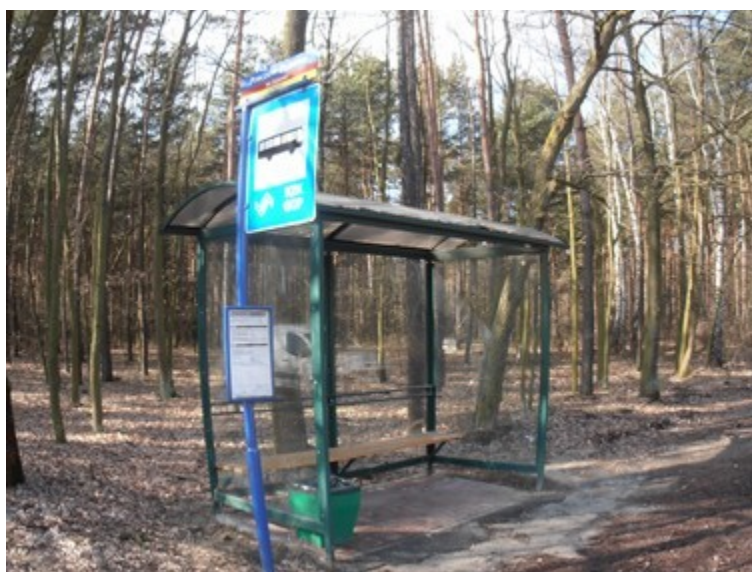
Kierunek: Będzin

Wykonanie remontu peronu, montaż gabloty.

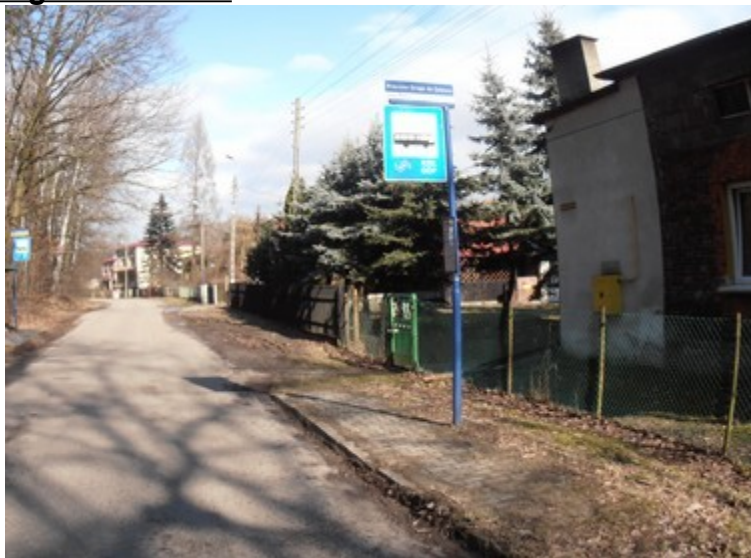
33. Preczów Droga do Zalewu

Kierunek: DK 86

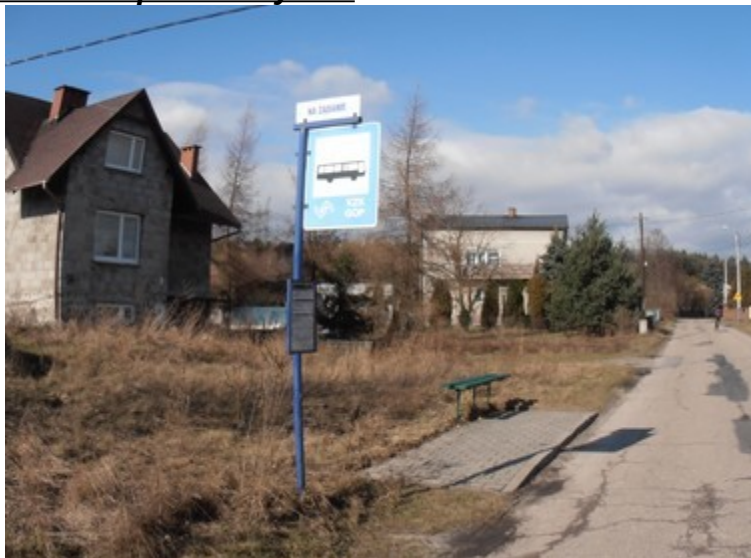
34. Preczów Ośrodek Opiekuńczy n/ż.

Kierunek: Sarnów

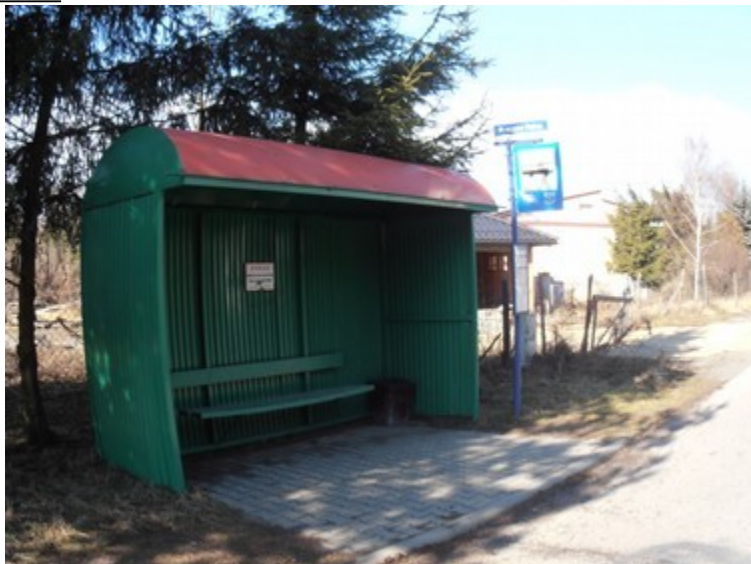
35. Preczów Polna

Kierunek: Sarnów

Wykonanie peronu i montaż wiaty 2-modułowej z gabłota podświetlaną.

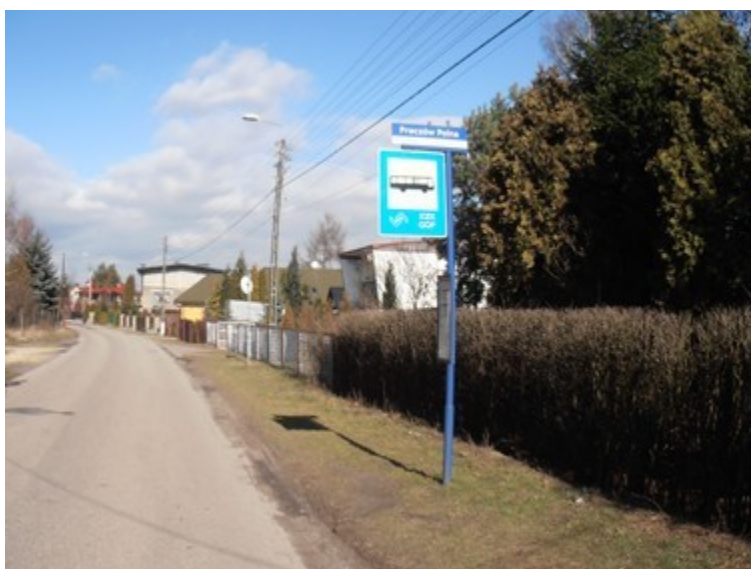
Kierunek: DK 86

Wykonanie remontu peronu.

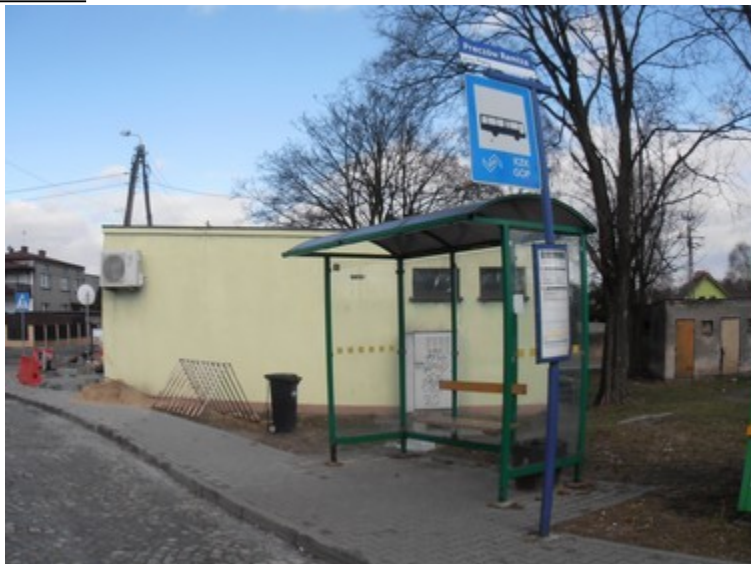
36. Preczów Remiza

Kierunek: Sarnów

Wymiana przystanku na 3-modułowy z gablą podświetlaną.

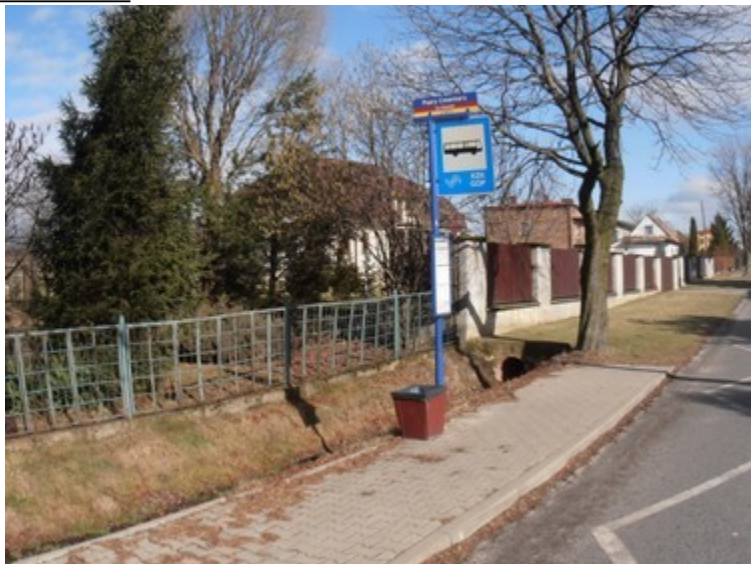
37. Psary Cmentarz n/ż

Kierunek: Wojkowice

Brak

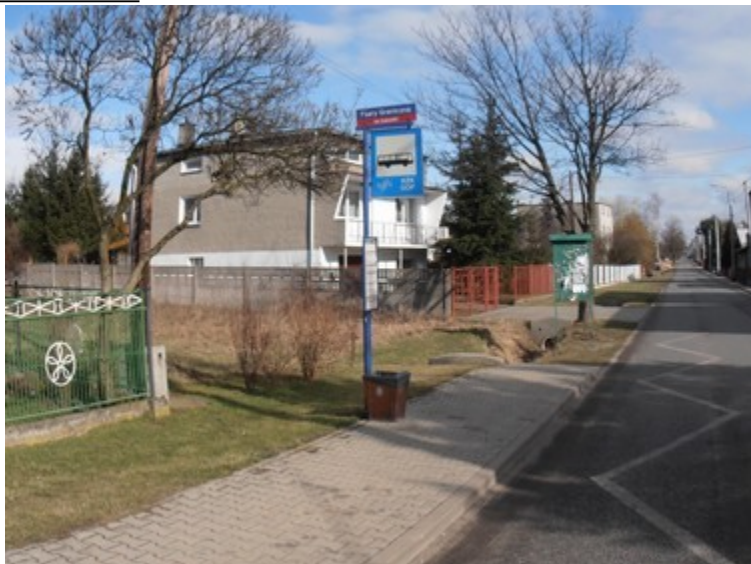
38. Psary Graniczna n/ż

Kierunek: Wojkowice

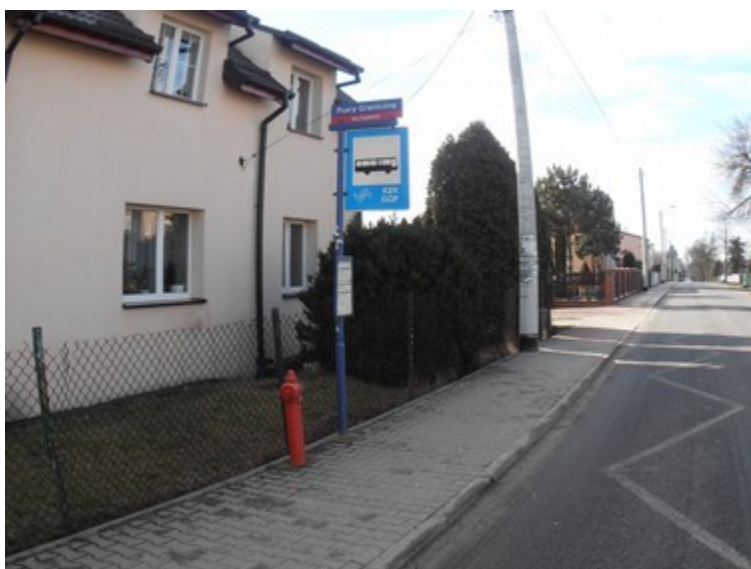
Kierunek: Psary

Aktualnie peron w dobrym stanie technicznym brak wiaty

Brak

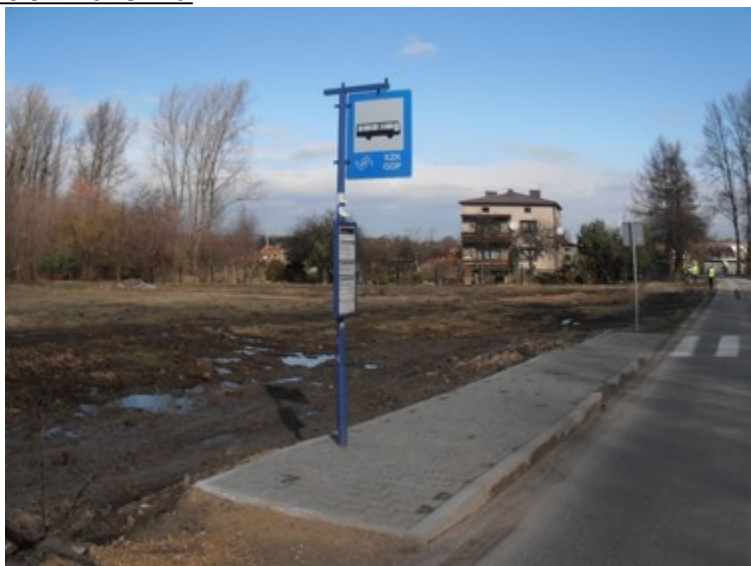
Kierunek: Sarnów

Aktualnie peron w dobrym stanie technicznym brak wiaty

Brak

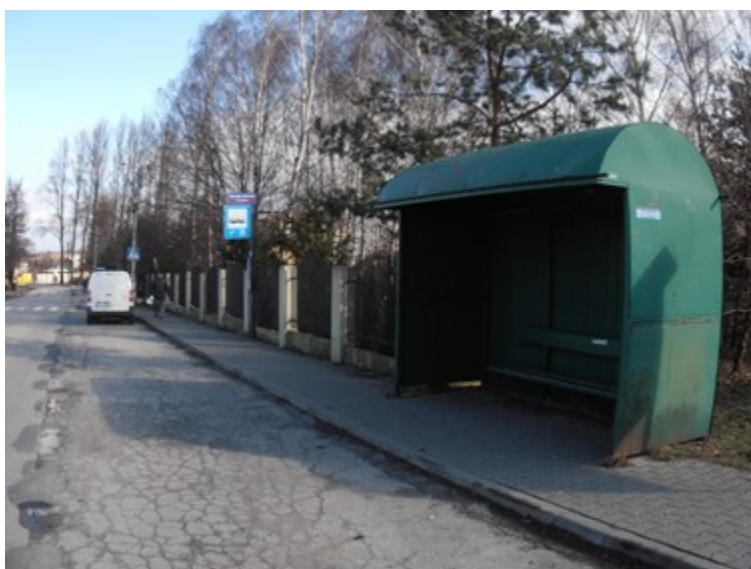
Kierunek: Psary

Aktualnie peron w dobrym stanie technicznym wiaty w złym stanie technicznym

Montaż wiaty 3-modułowej z gablotą podświetlaną.

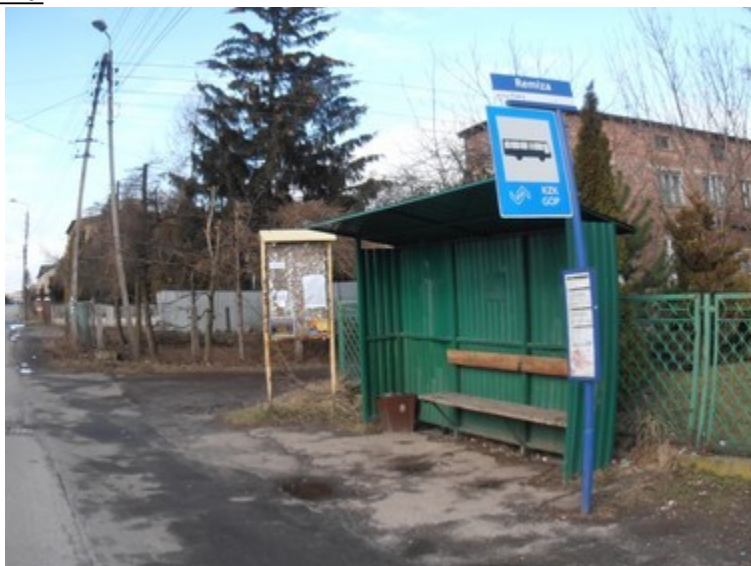
Kierunek: Strzyżowice

Aktualnie peron w złym stanie technicznym, wiata po demontażu i remoncie do ponownego wykorzystania

Wykonanie peronu i montaż wiaty 2-modułowej.

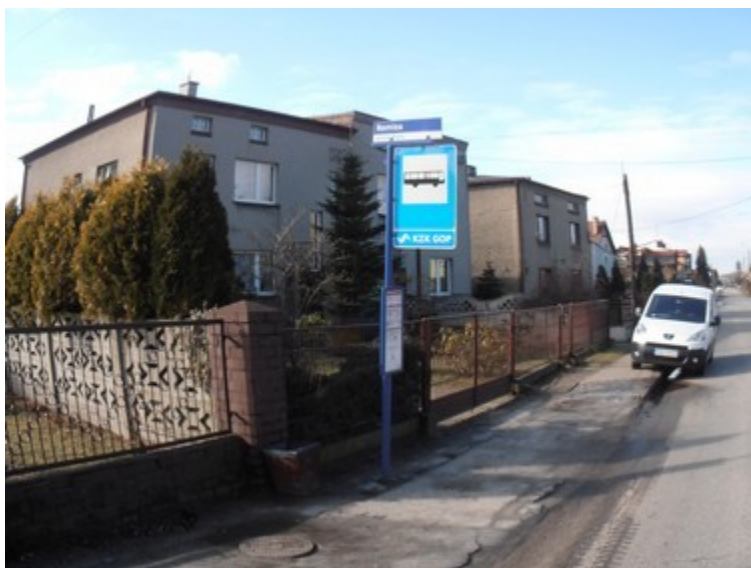
Kierunek: Psary

Aktualnie peron w złym stanie technicznym wiaty brak

Wykonanie odcinka chodnika z dwoma wjazdami jako peronu.

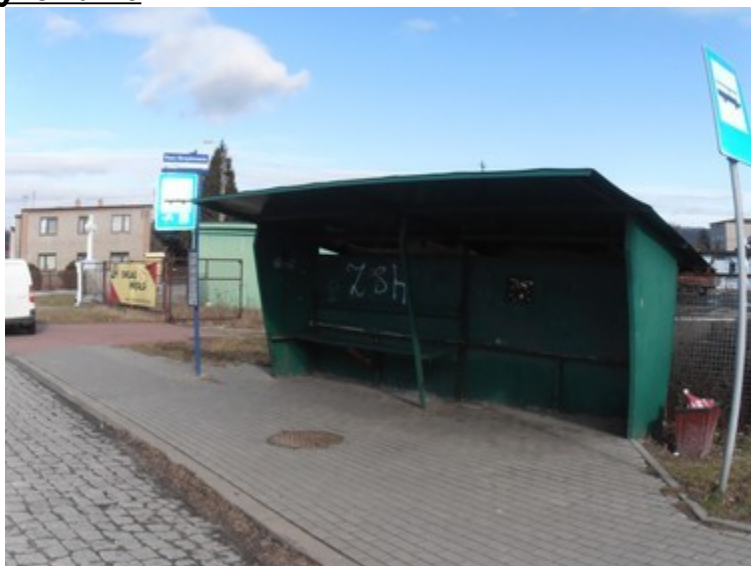
Kierunek: Strzyżowice

Aktualnie peron w dobrym stanie technicznym wiata w złym.

Z uwagi na fakt, iż przystanek znajduje się przy drodze wojewódzkiej DW 913 aktualnie projektowanej, w projekcie którym przewidziano wykonanie peronów i zatok, proponuję się montaż wiaty 3-modułowej z gabłota podświetlaną, ale przed remontem drogi wiata zostanie zdemontowana, aby nie uległa uszkodzeniu, a następnie po remoncie drogi zostanie ponownie zamontowana.

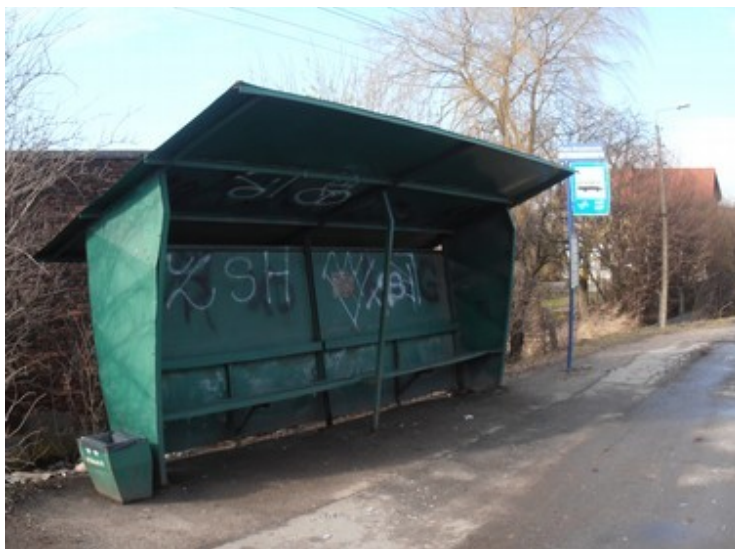
Kierunek: Gródków

Aktualnie peron i wiata w złym stanie technicznym

Z uwagi na fakt, iż przystanek znajduje się przy drodze wojewódzkiej DW 913 aktualnie projektowanej, w projekcie którym przewidziano wykonanie peronów i zatok, proponuję się montaż wiaty 3-modułowej z gabłota podświetlaną, ale przed remontem drogi wiata

zostanie zdemontowana, aby nie uległa uszkodzeniu, a następnie po remoncie drogi zostanie ponownie zamontowana.

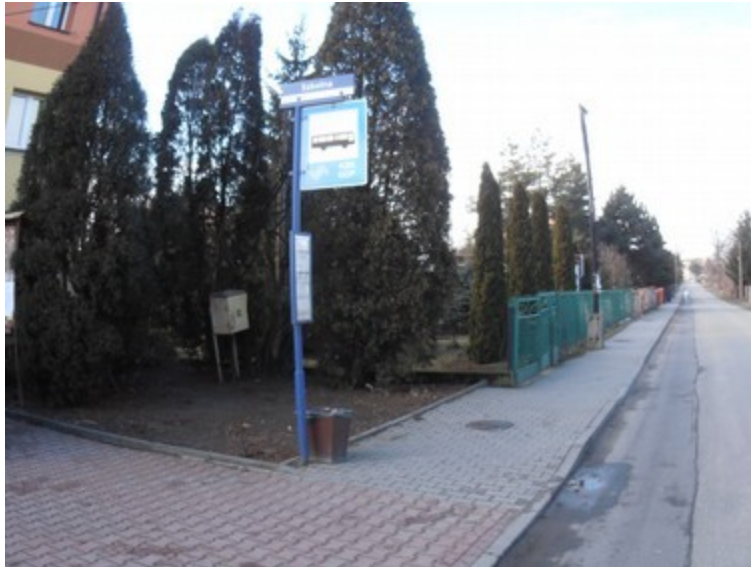
Kierunek: Psary

Aktualnie peron w dobrym stanie technicznym wiaty brak

Brak

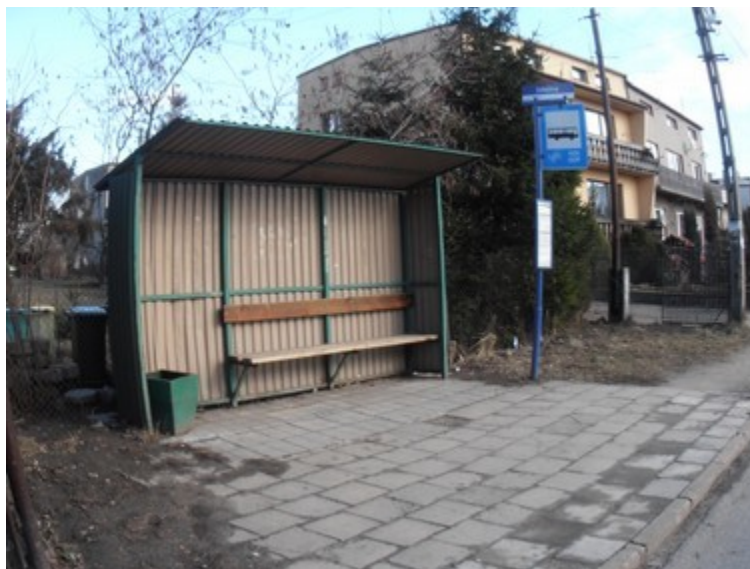
Kierunek: Strzyżowice

Aktualnie peron w złym stanie technicznym, wiata po demontażu i remoncie do ponownego wykorzystania.

Wykonanie peronu i montaż wiaty 3-modułowej.

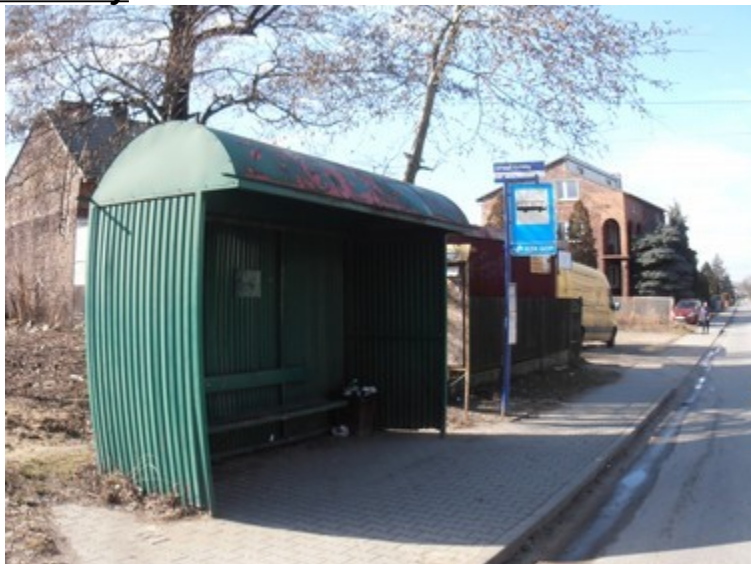
Kierunek: Sarnów

Aktualnie peron w dobrym stanie technicznym wiaty brak

Brak – z uwagi że peron znajduje się na wjeździe na posesję.

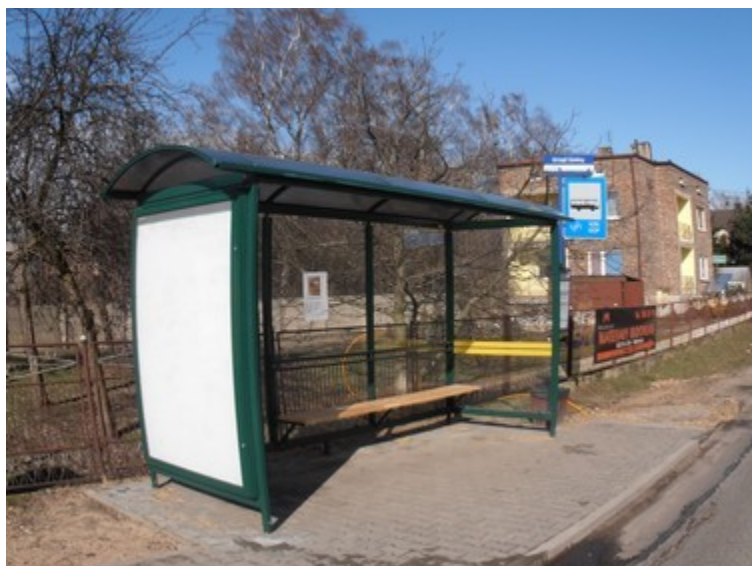
Kierunek: Sarnów

Aktualnie wiaty i peron w dobrym stanie technicznym.

Brak

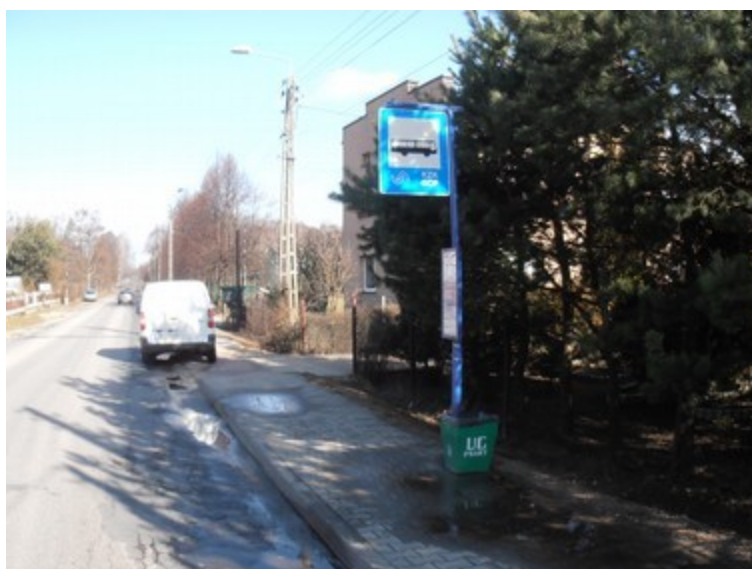
Kierunek: Malinowice

Aktualnie peron w dobrym stanie technicznym, wiaty brak.

Brak.

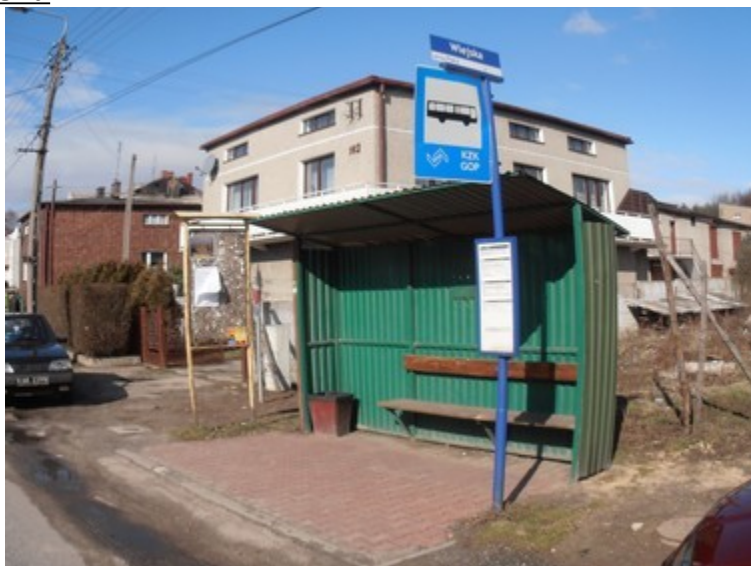
Kierunek: Psary

Aktualnie peron w złym stanie technicznym wiata po demontażu do ponownego wykorzystania.

Brak z uwagi na przewidzianie robót związanych z montażem wiaty i wykonaniem peronu w robotach współfinansowanych z PZD

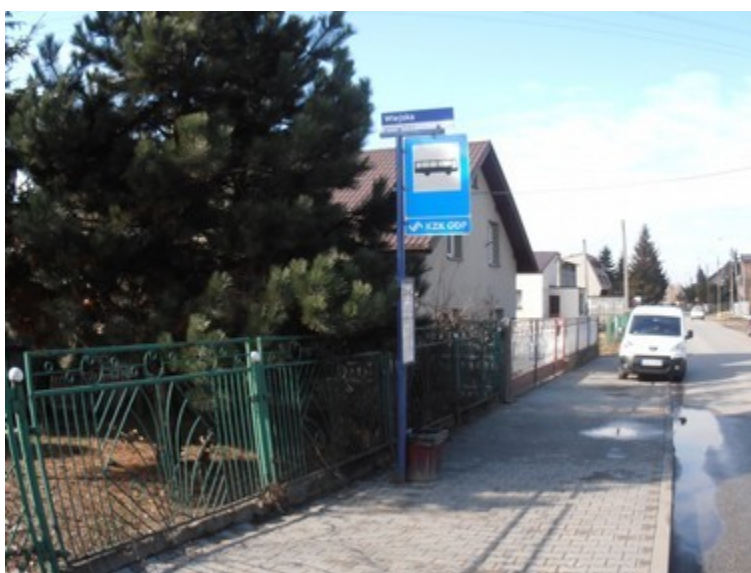
Kierunek: Psary

Aktualnie peron w złym stanie technicznym, wiaty brak.

Brak.

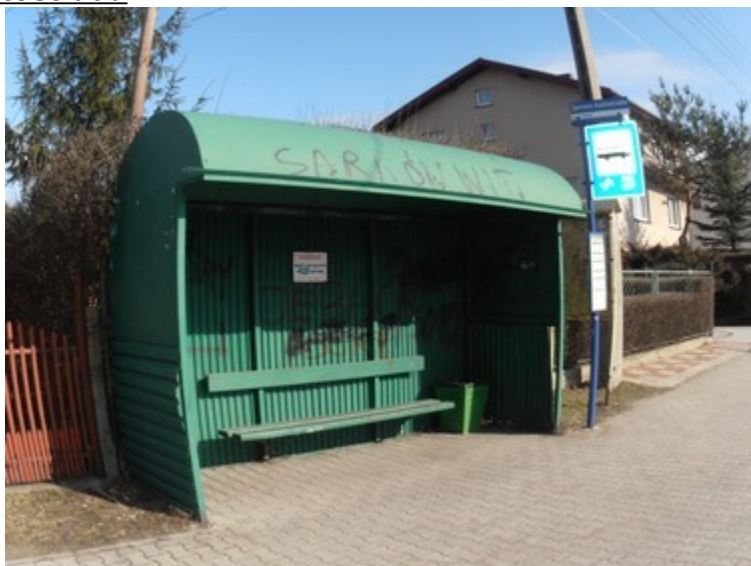
Kierunek: Psary

Aktualnie peron w dobrym stanie technicznym wiata w złym.

Montaż wiaty 3-modułowej z gabłota podświetlaną.

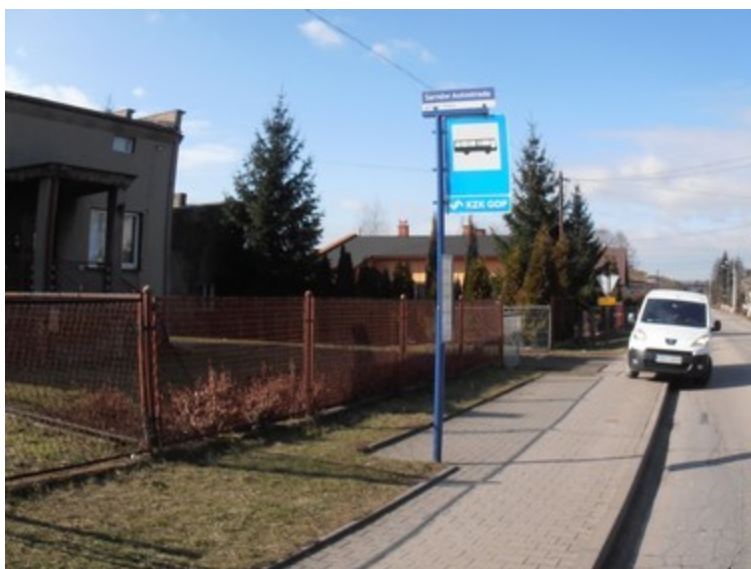
Kierunek: Sarnów

Aktualnie peron w dobrym stanie technicznym, wiata brak.

Brak.

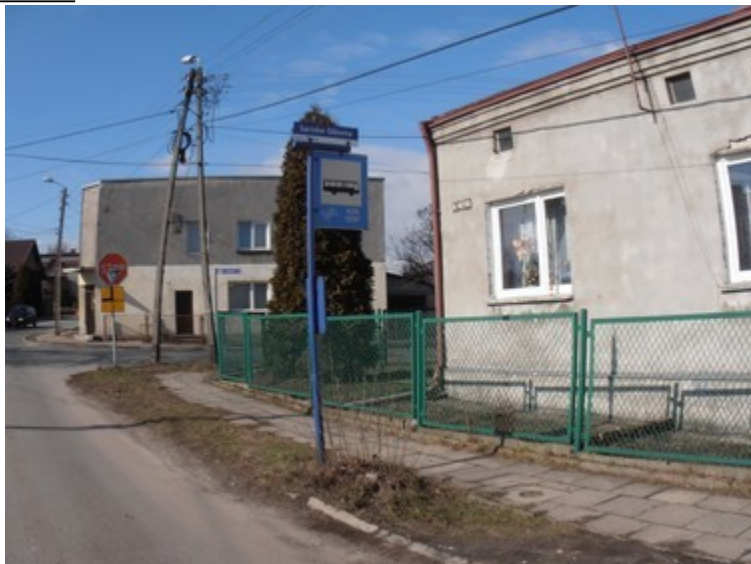
Kierunek: Będzin

Aktualnie peronu i wiaty brak

Remont chodnika przeprowadzi PZD brak miejsca na wiatę.

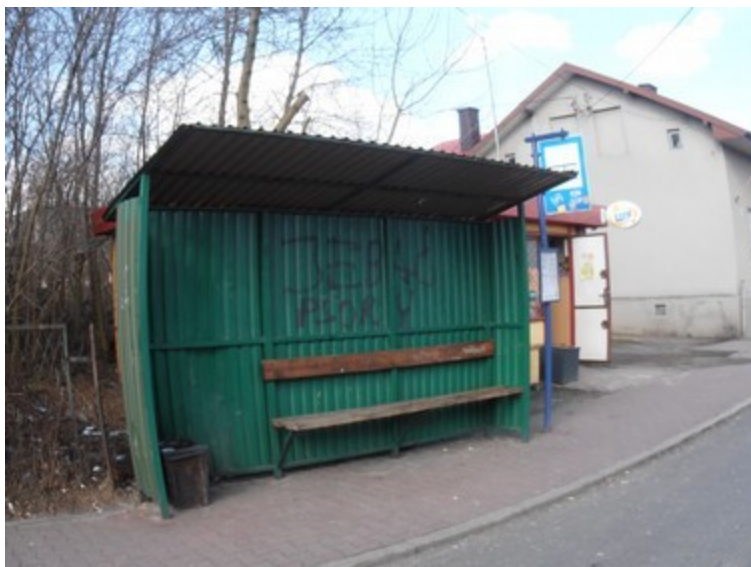
Kierunek: Będzin

Aktualnie peron i wiaty w złym stanie technicznym.

Montaż wiaty 3-modułowej z gabłota podświetlaną.
