**INWENTARYZACJA
REMONTU WIAT I PERONÓW PRZYSTANKOWYCH
NA TERENIE GMINY PSARY
W 2016 ROKU**

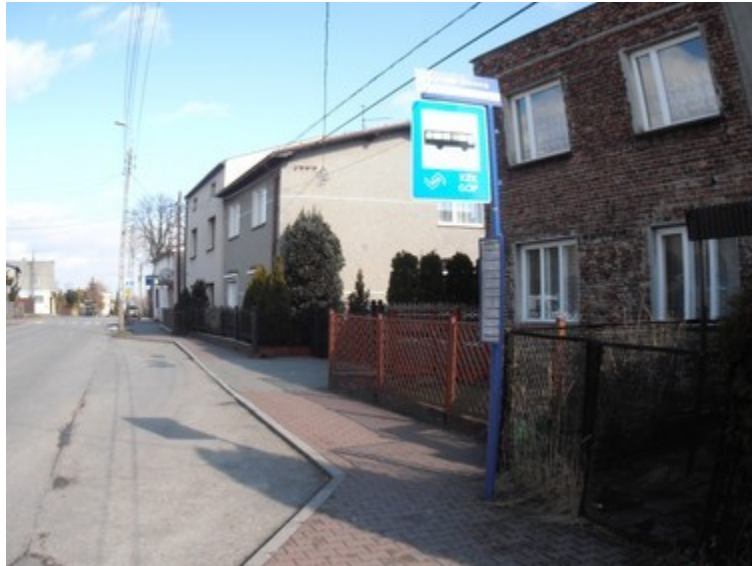
Kierunek: Psary

Aktualnie peron w dobrym stanie technicznym wiaty brak.

Brak

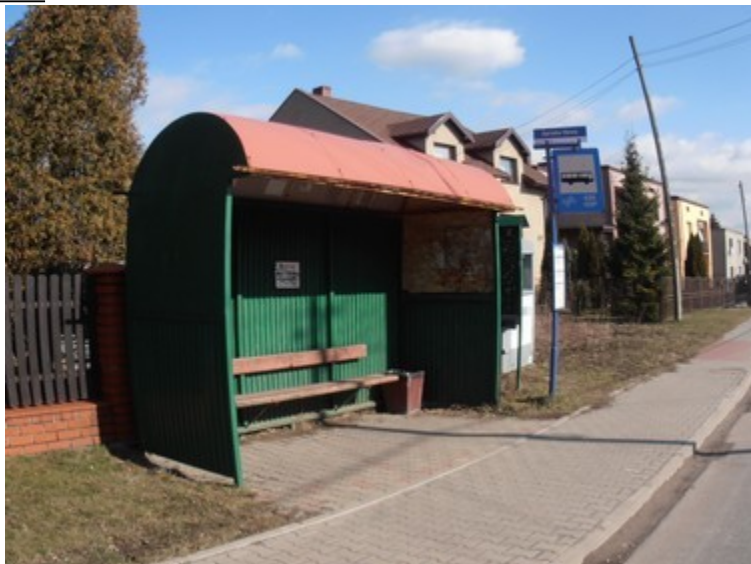
Kierunek: Sarnów

Aktualnie peronu w dobrym stanie technicznym wiata w złym

Montaż wiaty 2-modułowej.

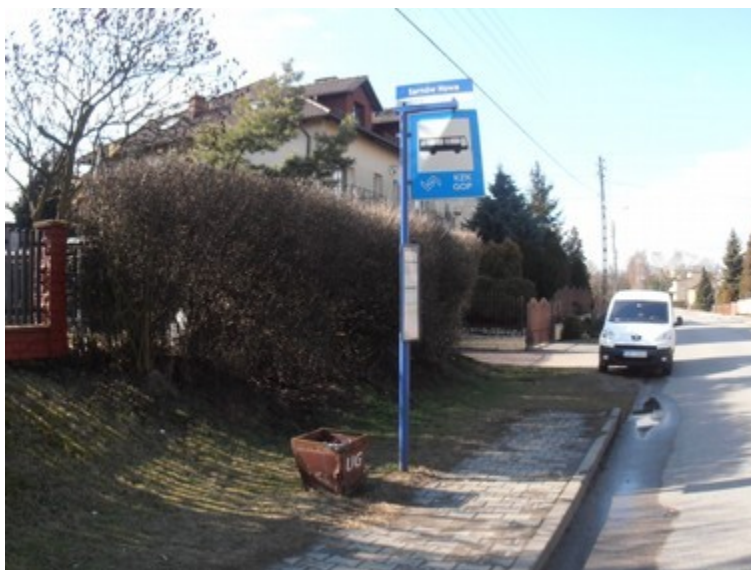
Kierunek: Psary

Aktualnie peron w złym stanie technicznym wiaty brak.

Remont peronu.

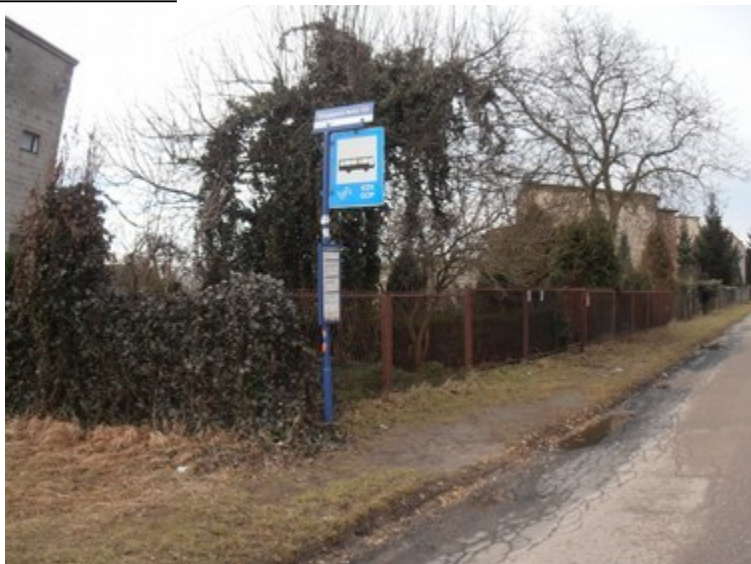
Kierunek: Psary

Aktualnie brak peronu i wiaty

Wykonanie peronu 3-modułowej.

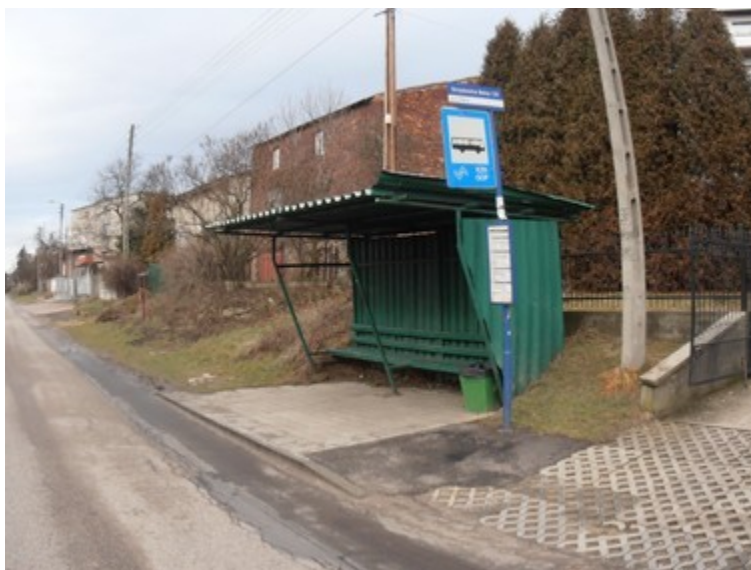
Kierunek: Strzyżowice

Aktualnie peron i wiaty w złym stanie technicznym .

Remont peronu i montaż wiaty.

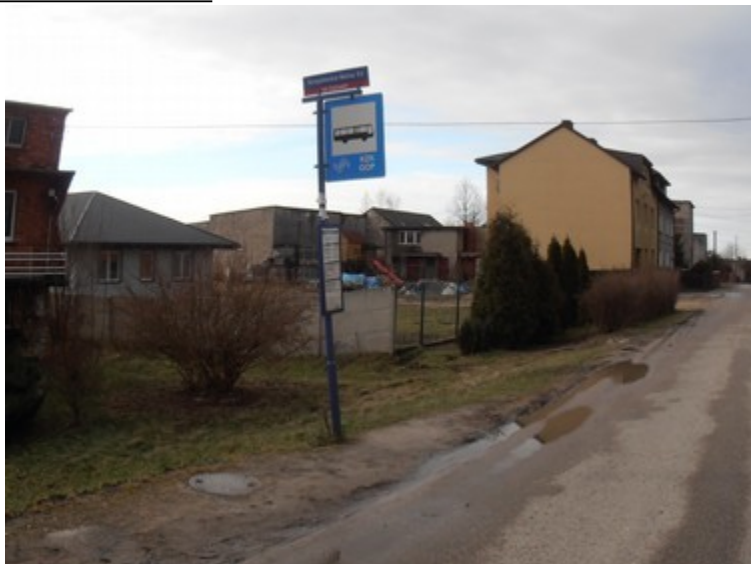
Kierunek: Psary

Aktualnie brak peronu i wiaty

Wykonanie peronu.

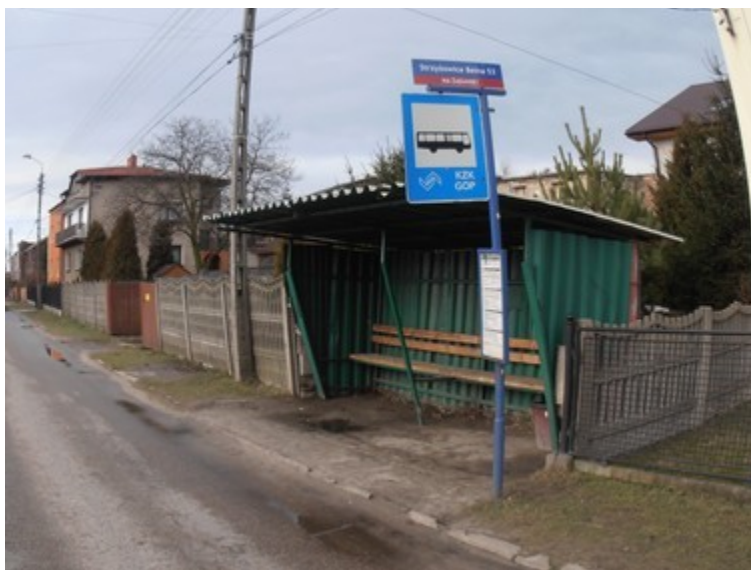
Kierunek: Strzyżowice

Aktualnie peron i wiaty w złym stanie technicznym .

Remont peronu i montaż wiaty 2-modułowe.

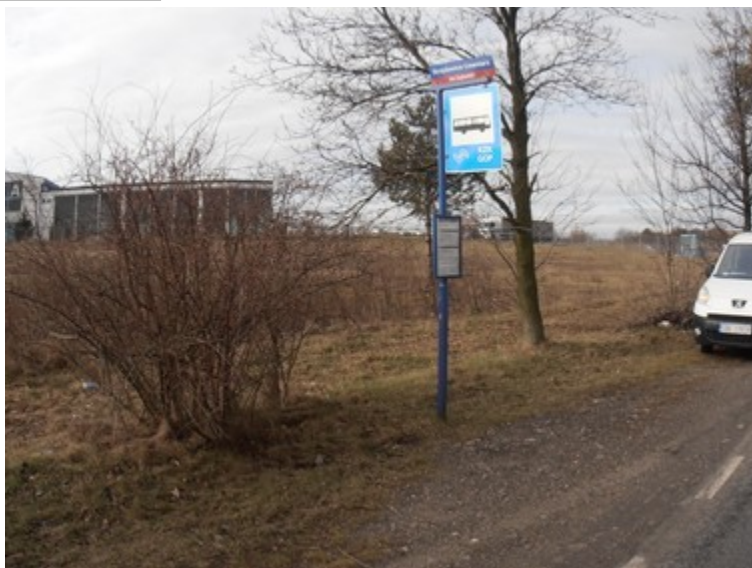
Kierunek: Psary

Aktualnie brak peronu i wiaty

Z uwagi na fakt, iż przystanek znajduje się przy drodze wojewódzkiej DW 913 aktualnie projektowanej, w projekcie którym przewidziano wykonanie peronów i zatok, proponuję się **montaż wiaty 2-modułowej**, ale przed remontem drogi wiaty zostanie zdemontowana, aby nie uległa uszkodzeniu, a następnie po remoncie drogi zostanie ponownie zamontowana.

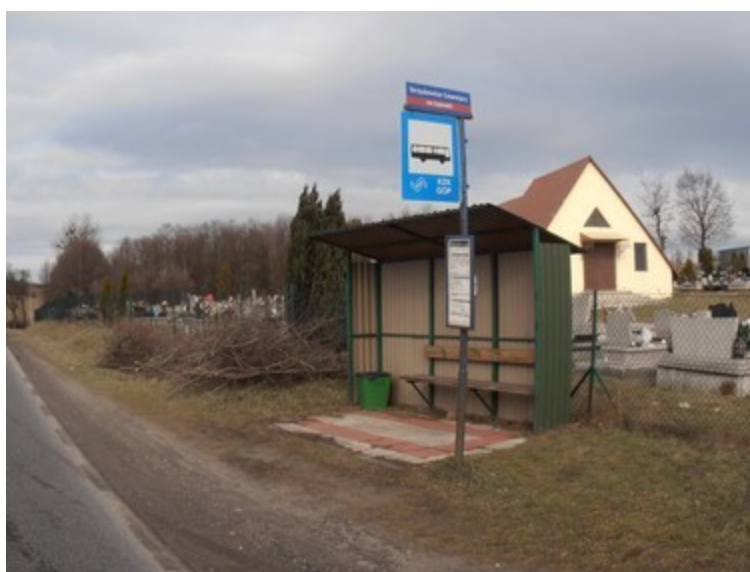
Kierunek: Góra Siewierska

Aktualnie peron i wiaty w złym stanie technicznym .

Z uwagi na fakt, iż przystanek znajduje się przy drodze wojewódzkiej DW 913 aktualnie projektowanej, w projekcie którym przewidziano wykonanie peronów i zatok, proponuję się **montaż wiaty 2-modułowej**, ale przed remontem drogi wiaty zostanie zdemontowana, aby nie uległa uszkodzeniu, a następnie po remoncie drogi zostanie ponownie zamontowana.

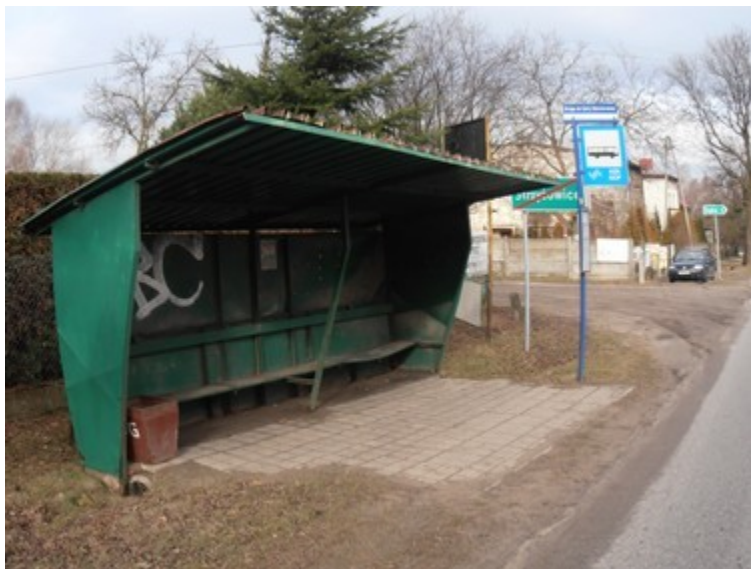
Kierunek: Psary

Aktualnie peron i wiata w złym stanie technicznym.

Z uwagi na fakt, iż przystanek znajduje się przy drodze wojewódzkiej DW 913 aktualnie projektowanej, w projekcie którym przewidziano wykonanie peronów i zatok, proponuję się montaż wiaty 3-modułowej z gablota podświetlaną, ale przed remontem drogi wiata zostanie zdemontowana, aby nie uległa uszkodzeniu, a następnie po remoncie drogi zostanie ponownie zamontowana.

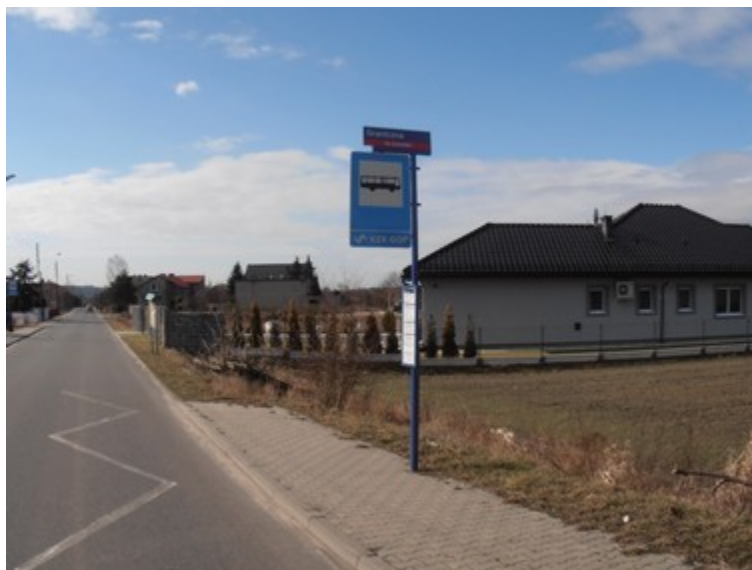
Kierunek: Psary

Aktualnie peron w dobrym stanie technicznym wiaty brak.

Brak

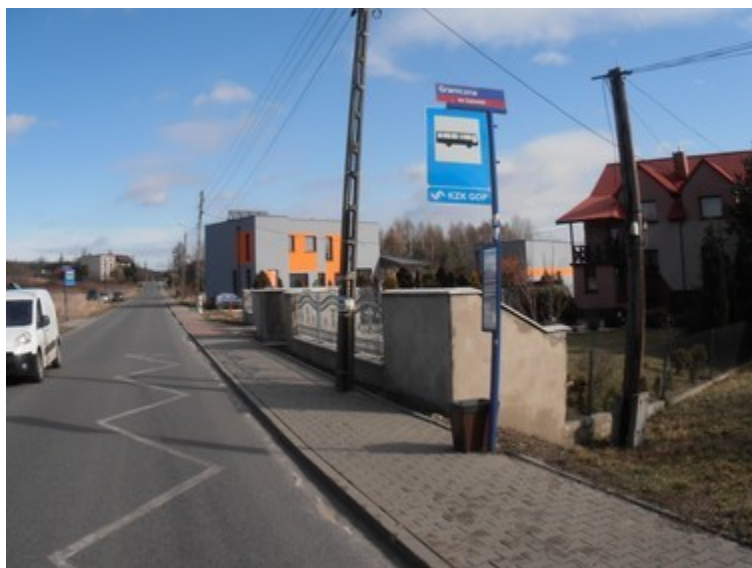
Kierunek: Strzyżowice

Aktualnie peron w dobrym stanie technicznym wiaty brak.

Brak

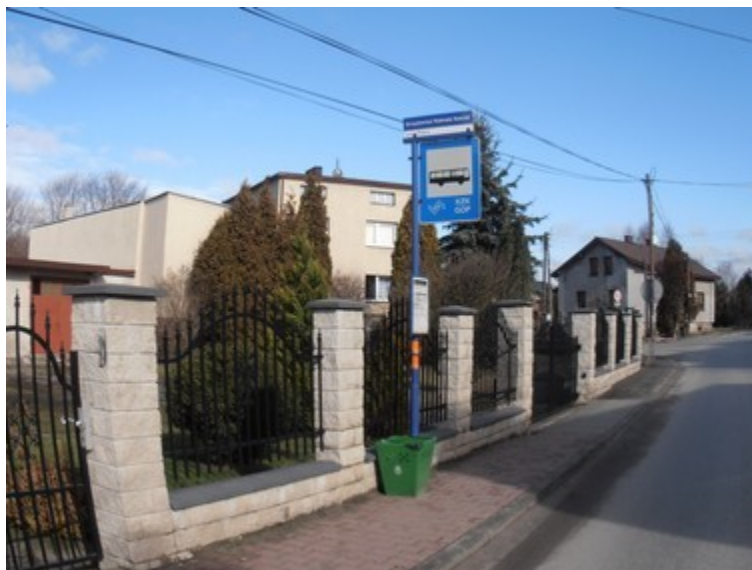
Kierunek: Wojkowice

Aktualnie peron w dobrym stanie technicznym wiaty brak.

Brak

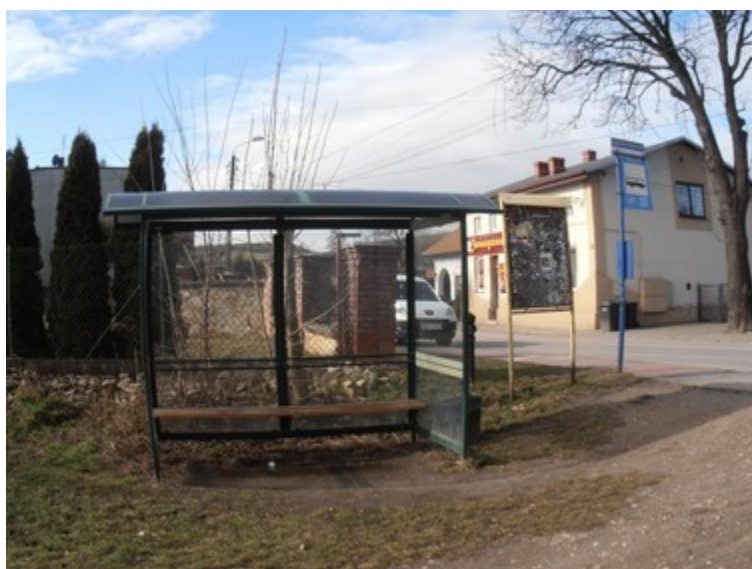
Kierunek: Strzyżowice

Aktualnie wiatą i peron w dobrym stanie technicznym.

Brakowanie pod wiatą i dojście do peronu, montaż gabloty.

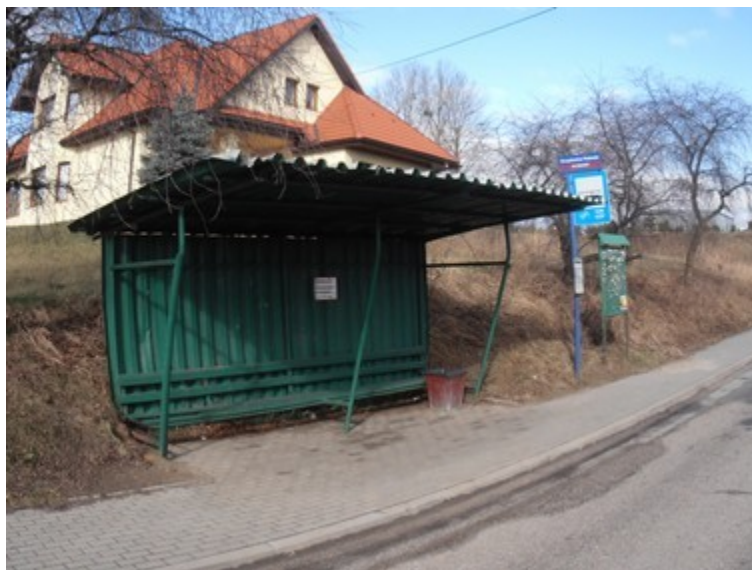
Kierunek: Wojkowice

Aktualnie peron w dobrym stanie technicznym wiaty w złym

Montaż nowej wiaty 2-modułowej.

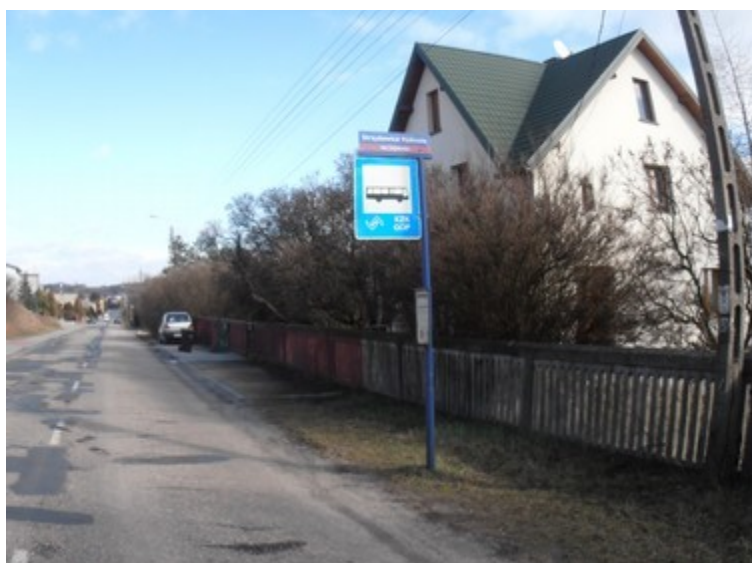
Kierunek: Strzyżowice

Aktualnie wiaty i peronu brak.

Wykonanie peronu.

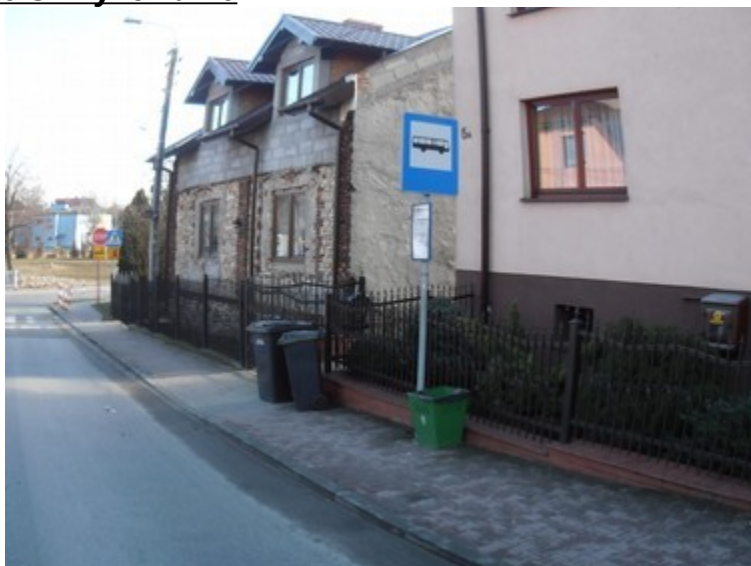
Kierunek: Psary

Aktualnie peron w dobrym stanie technicznym wiaty brak

Brak

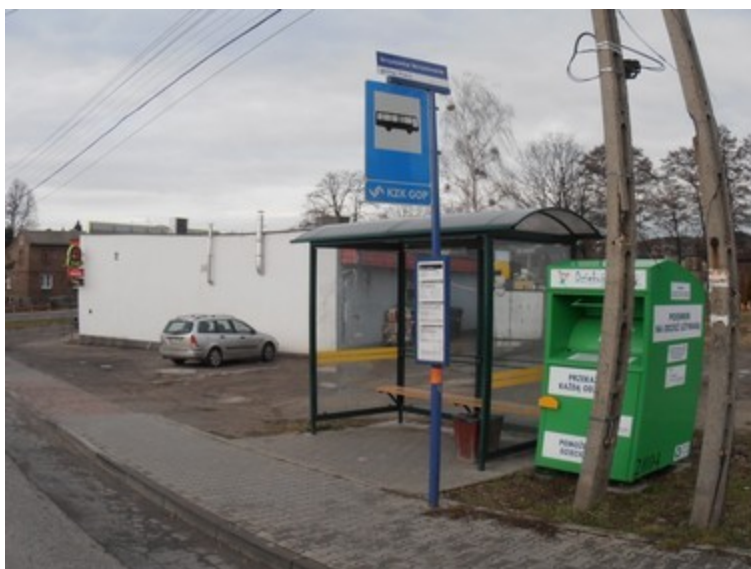
Kierunek: Strzyżowice

Aktualnie wiaty i peron w dobrym stanie technicznym

Montaż gabloty.

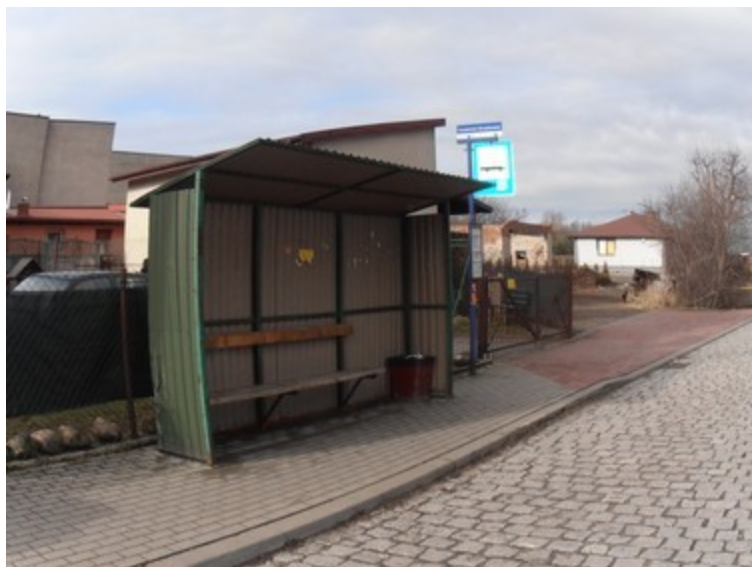
Kierunek: Będzin

Aktualnie peron w dobrym stanie technicznym wiata w złym.

Z uwagi na fakt, iż przystanek znajduje się przy drodze wojewódzkiej DW 913 aktualnie projektowanej, w projekcie którym przewidziano wykonanie peronów i zatok, proponuję się montaż wiaty 3-modułowej z gabłota podświetlaną, ale przed remontem drogi wiata zostanie zdemontowana, aby nie uległa uszkodzeniu, a następnie po remoncie drogi zostanie ponownie zamontowana.
